MAISPEMBA

PROJETO EXECUTIVO PELA CONSTRUÇÃO DA ESCOLINHA
COMUNITARIA NO BAIRRO DE CHUIBA

Projeto Architectonico

Pemba, Moçambique

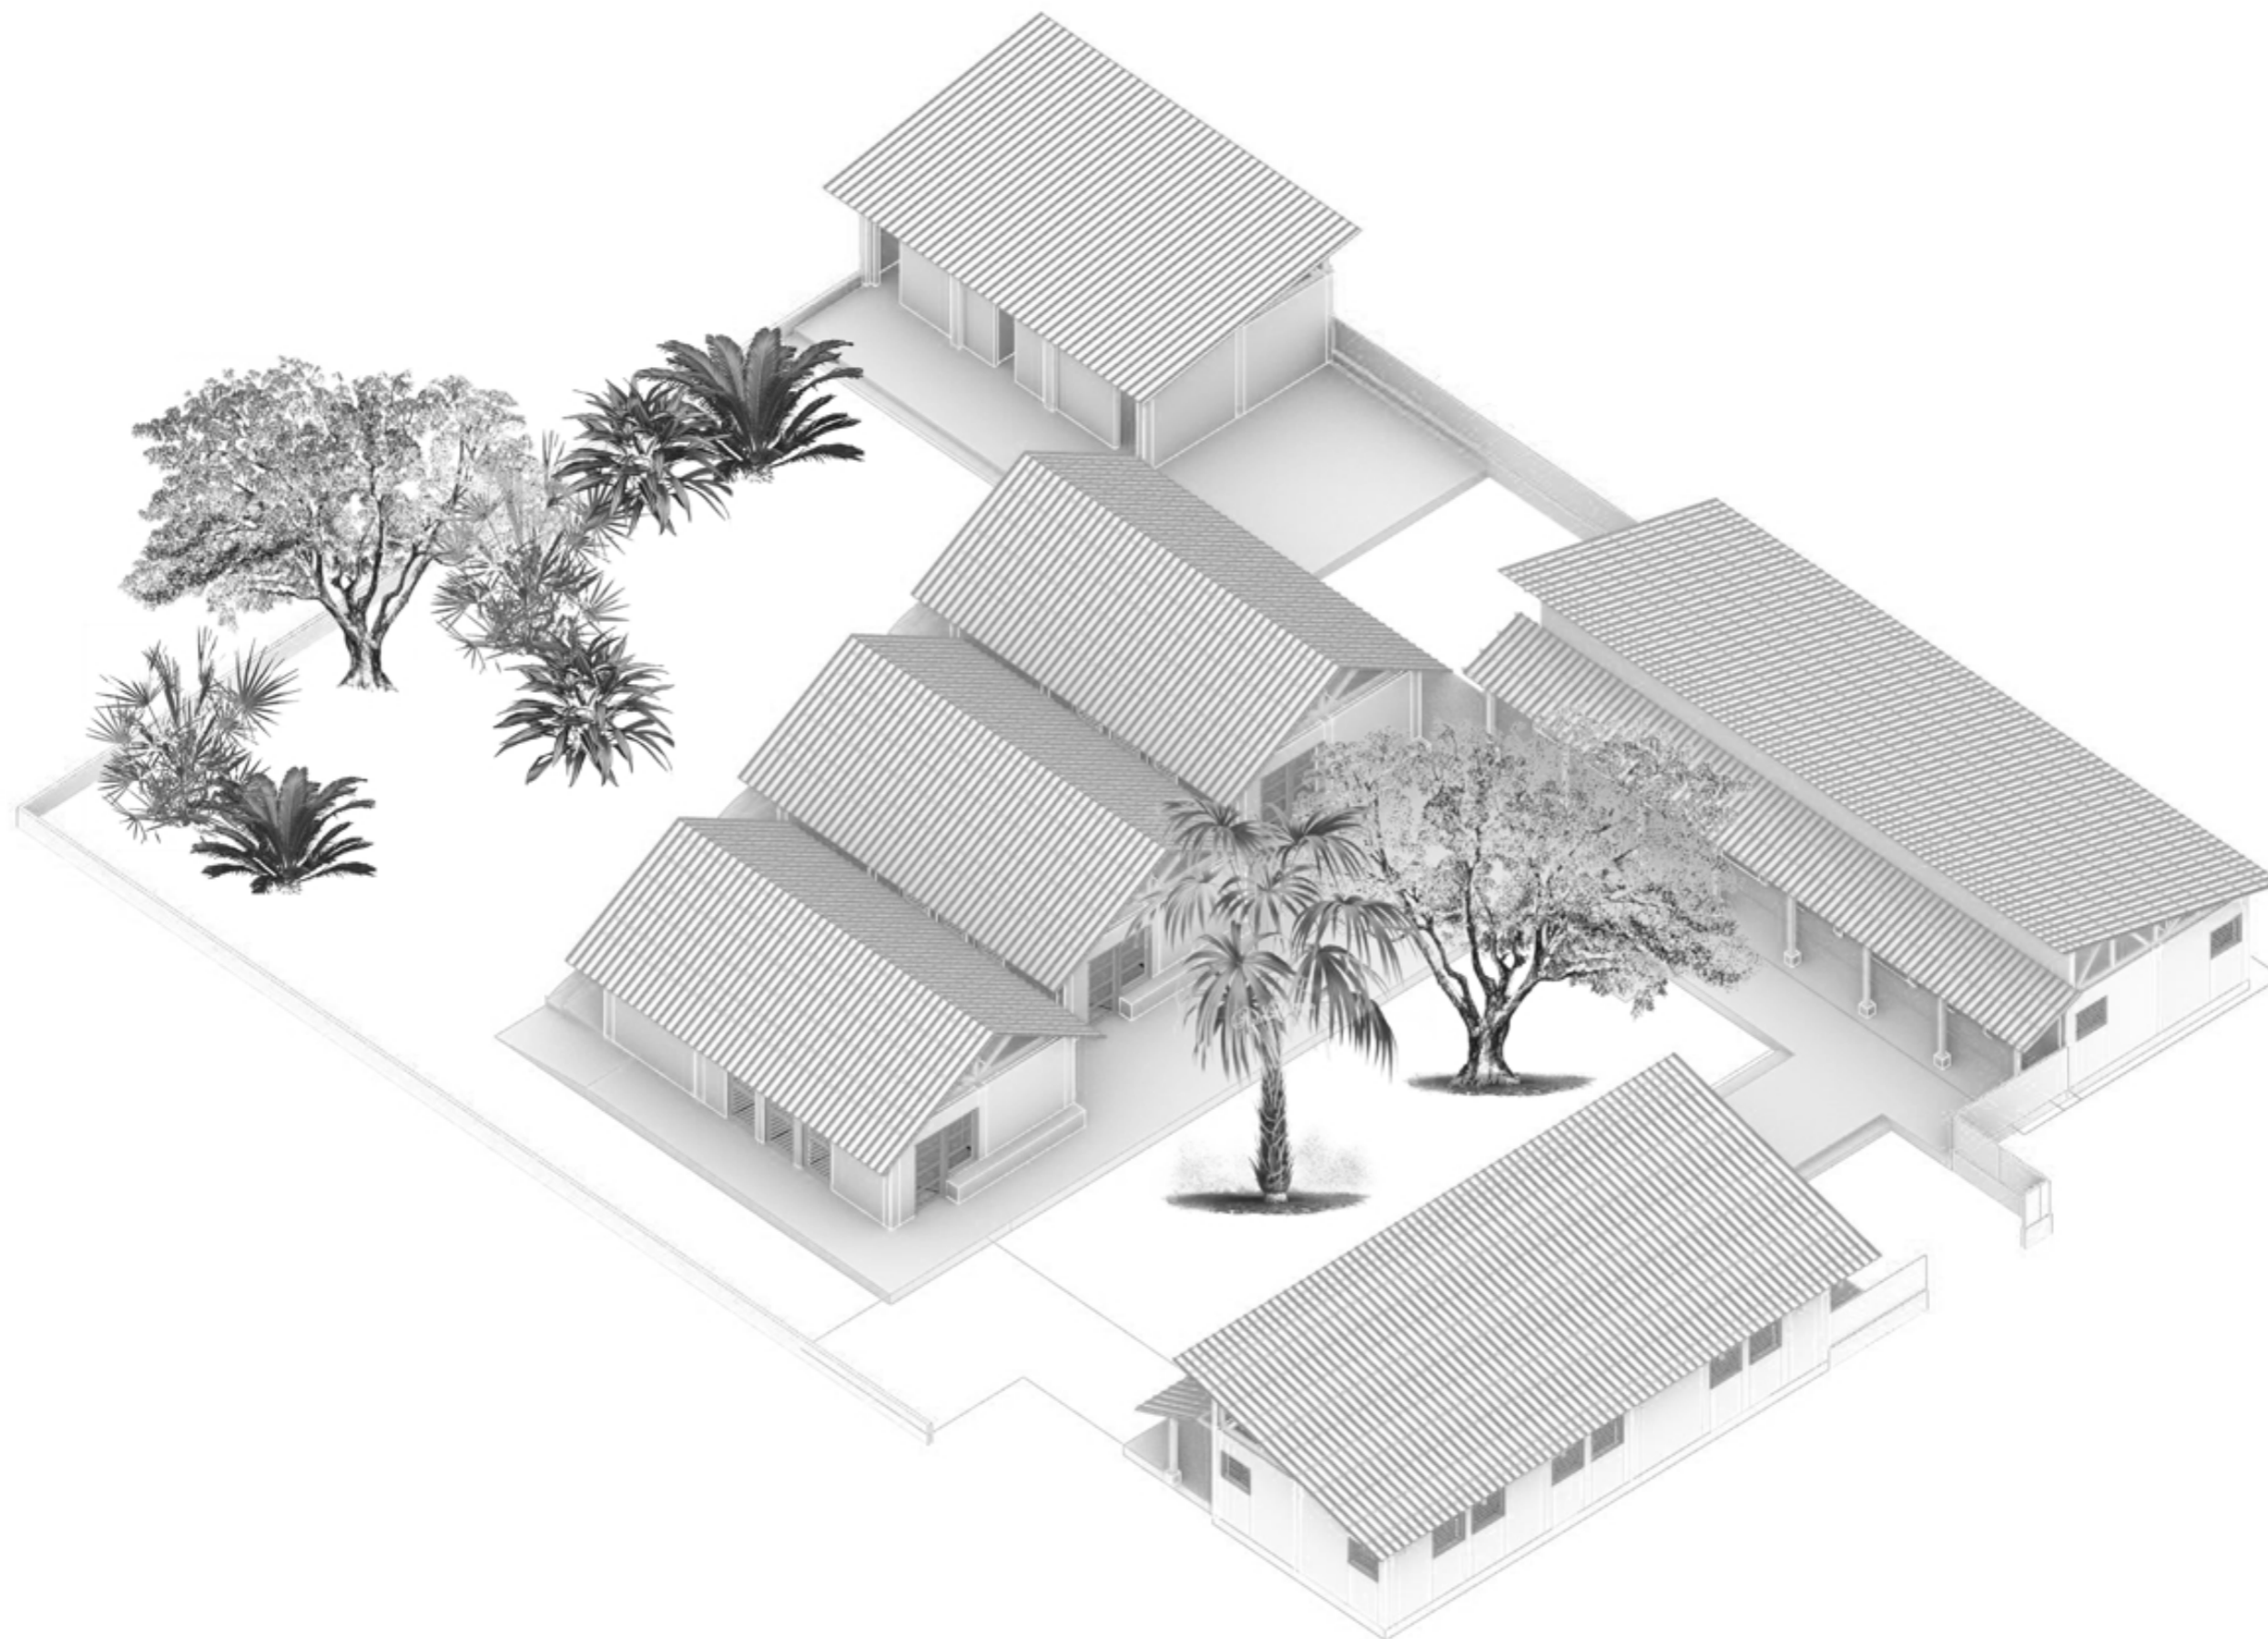
A

PRANCHA:
Imagen Axonometrica

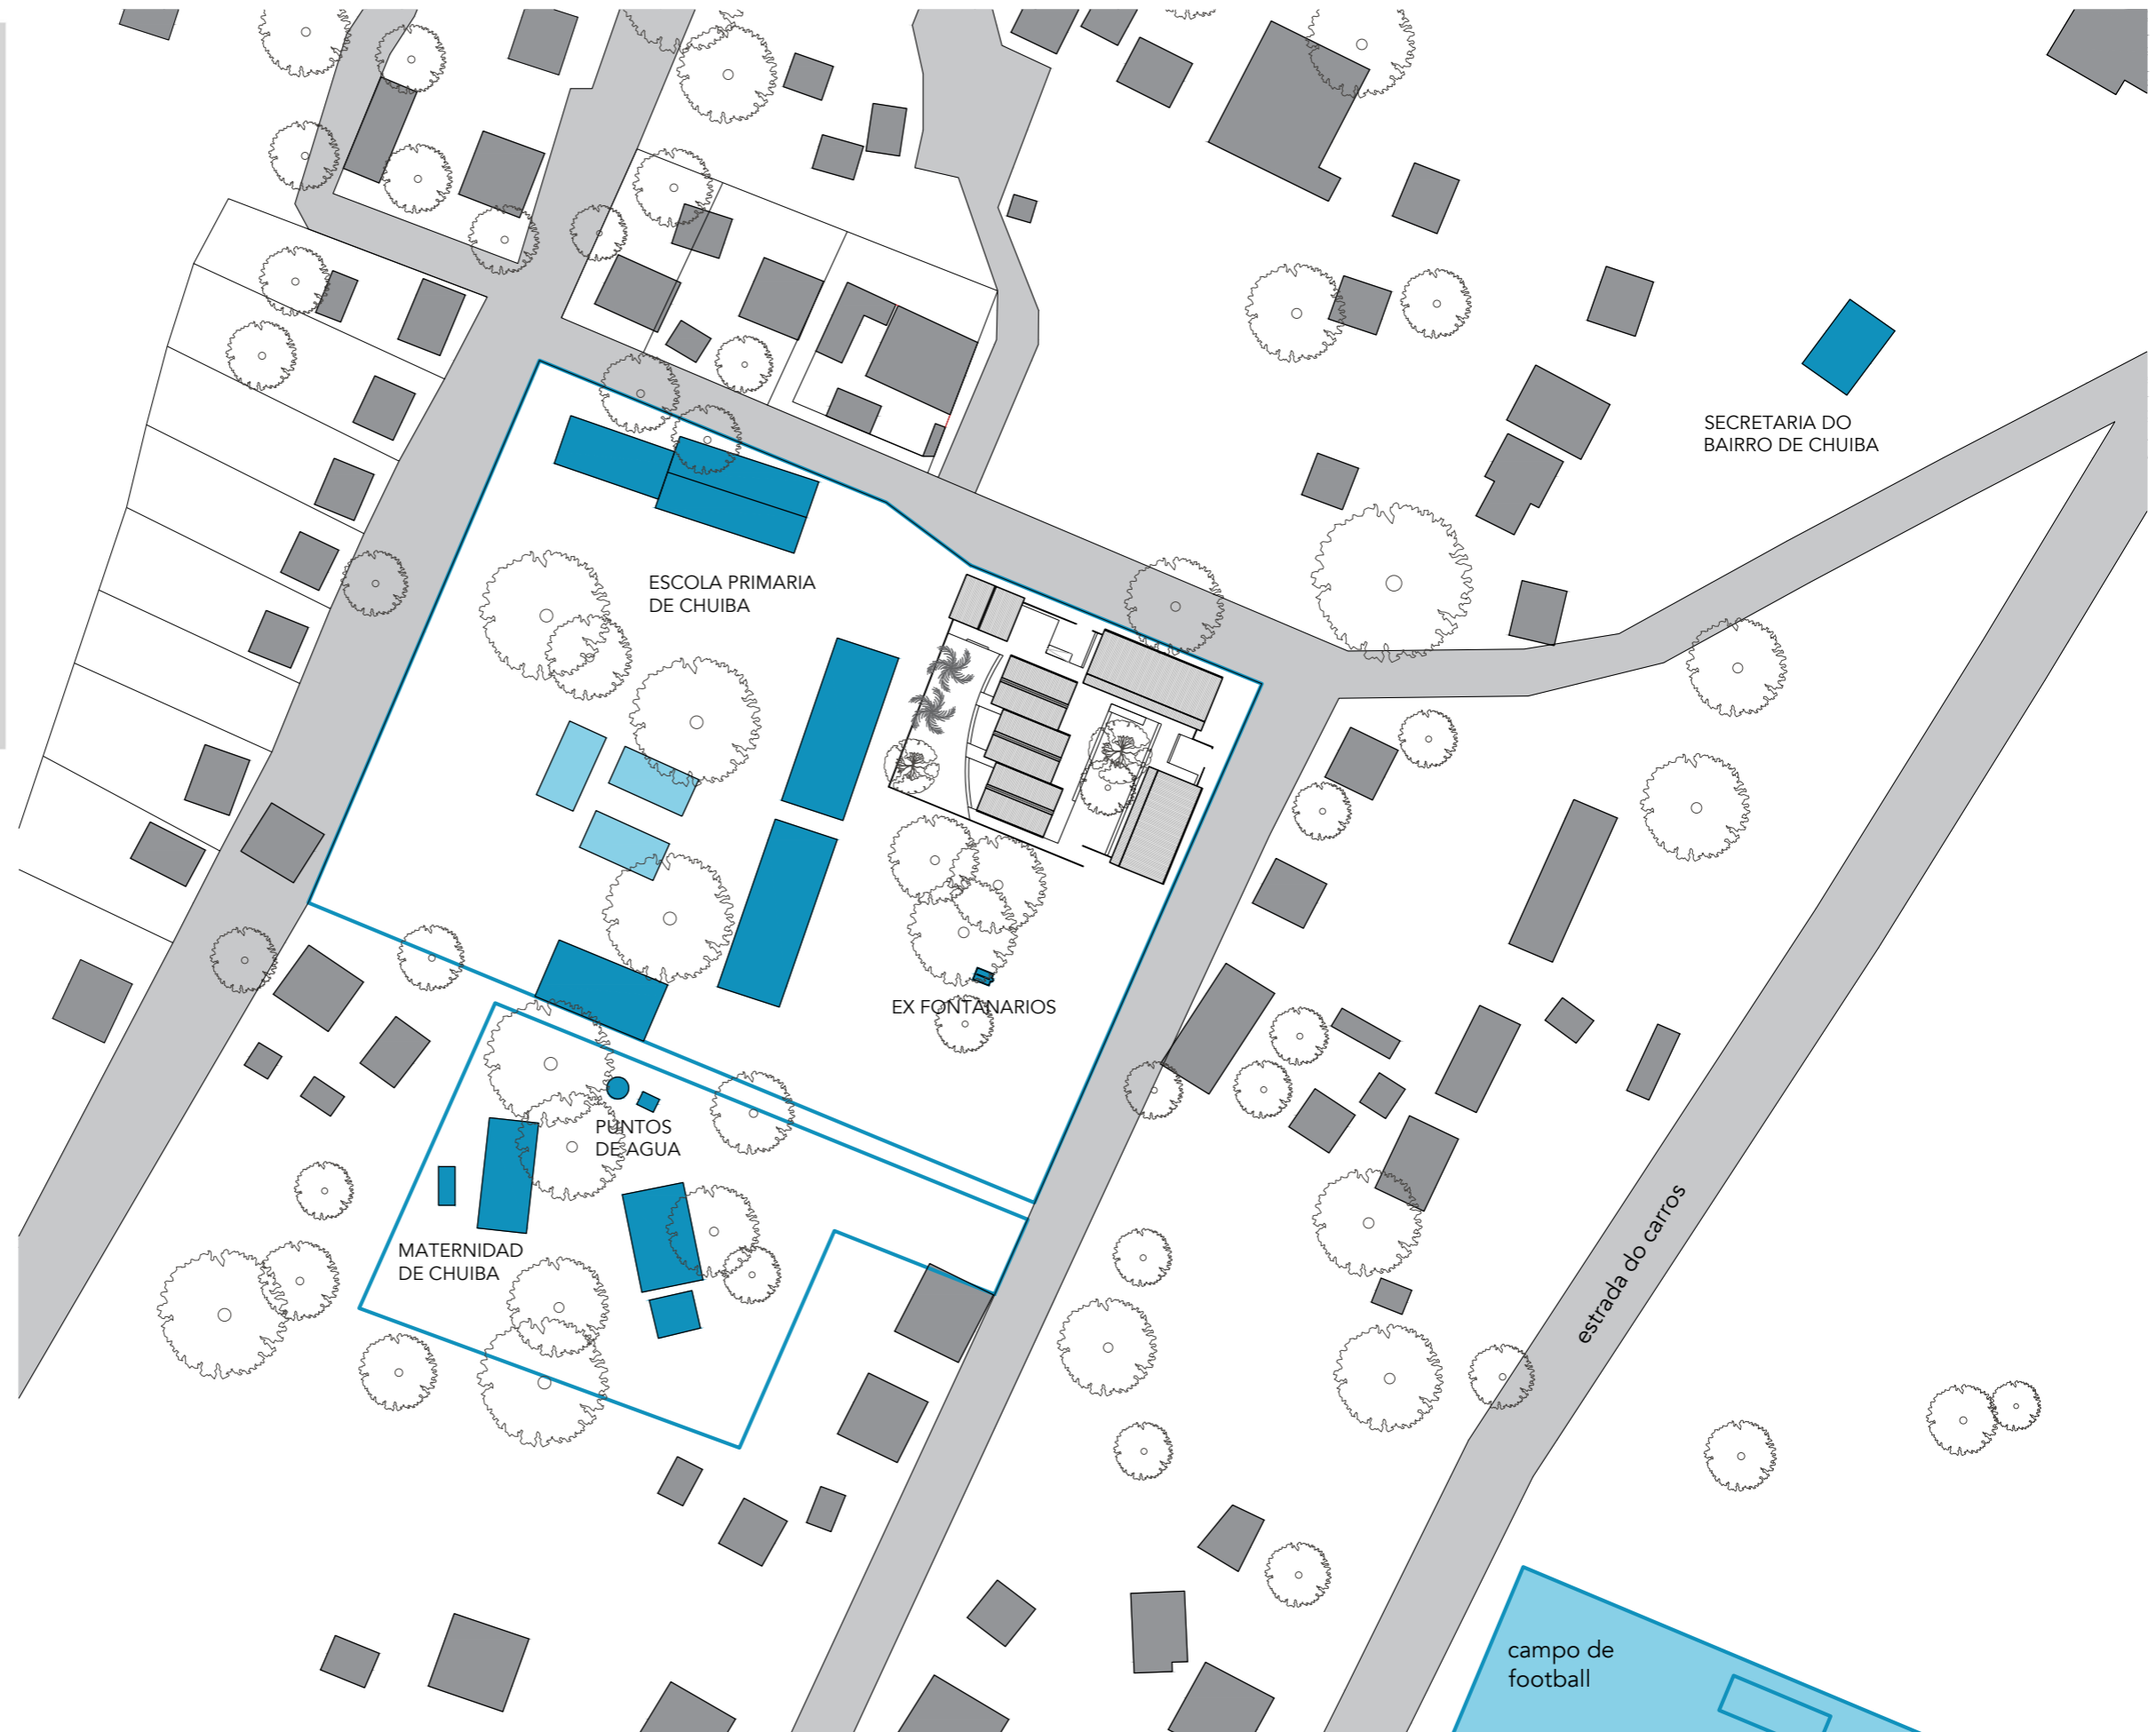
A1.1

PRANCHA:
 Implantação geral actual e esquemas
 1:1000

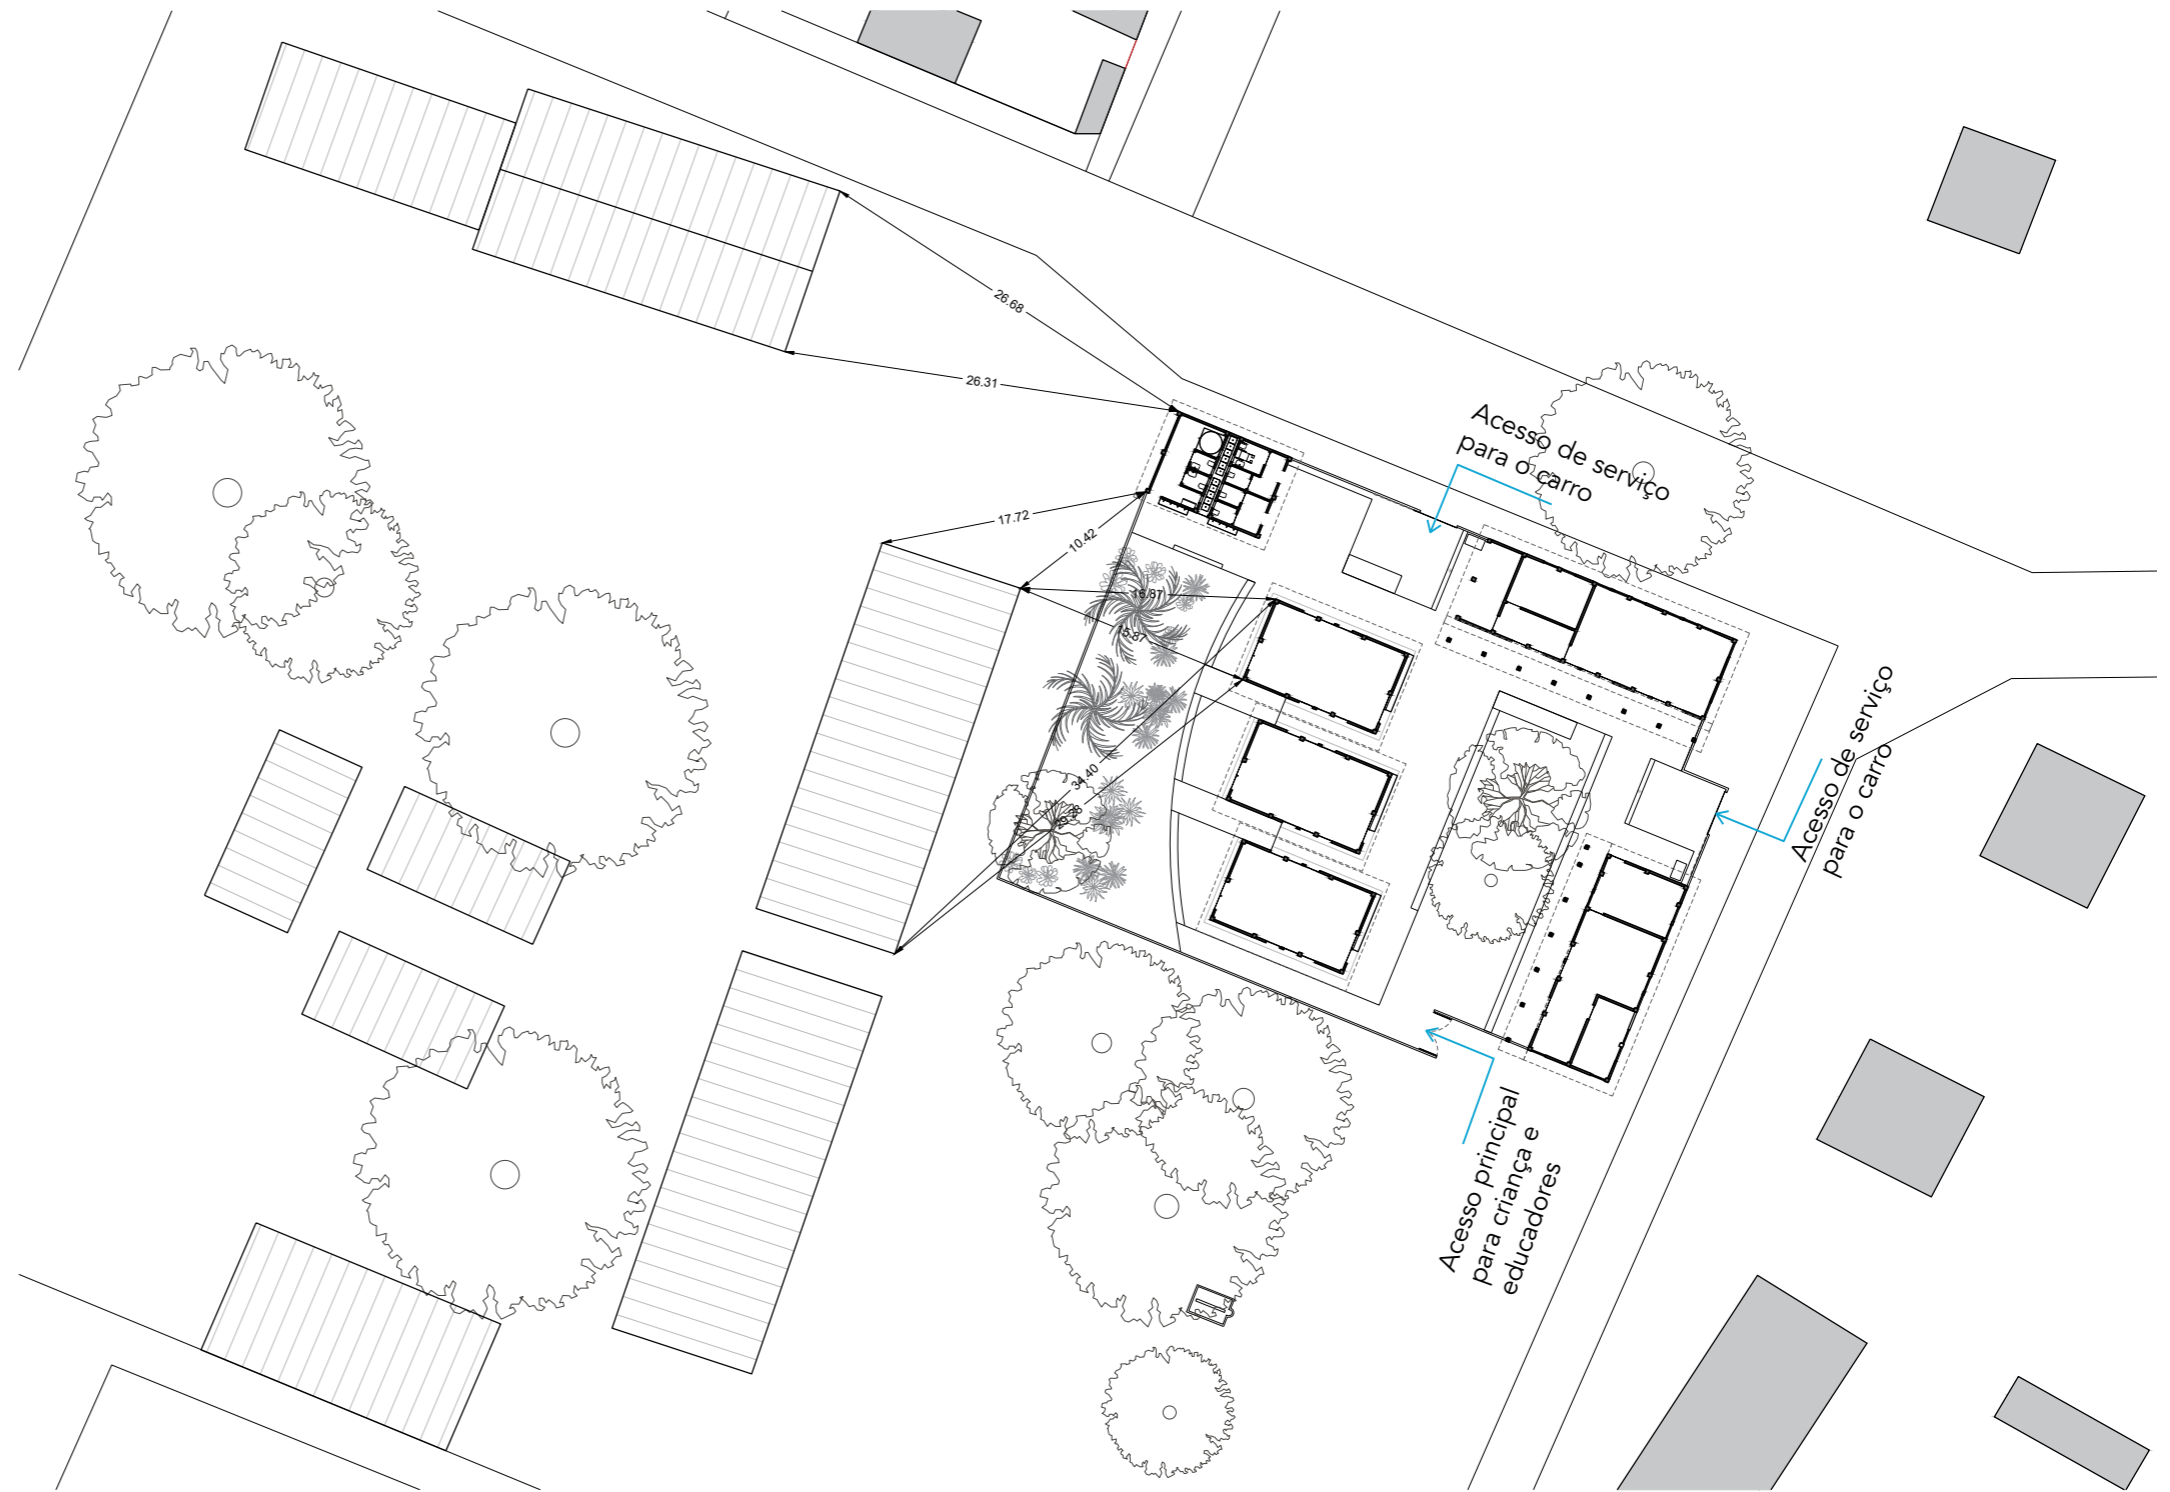
A1.2

PRANCHA:
Implantação geral do projeto e cortes
1:500

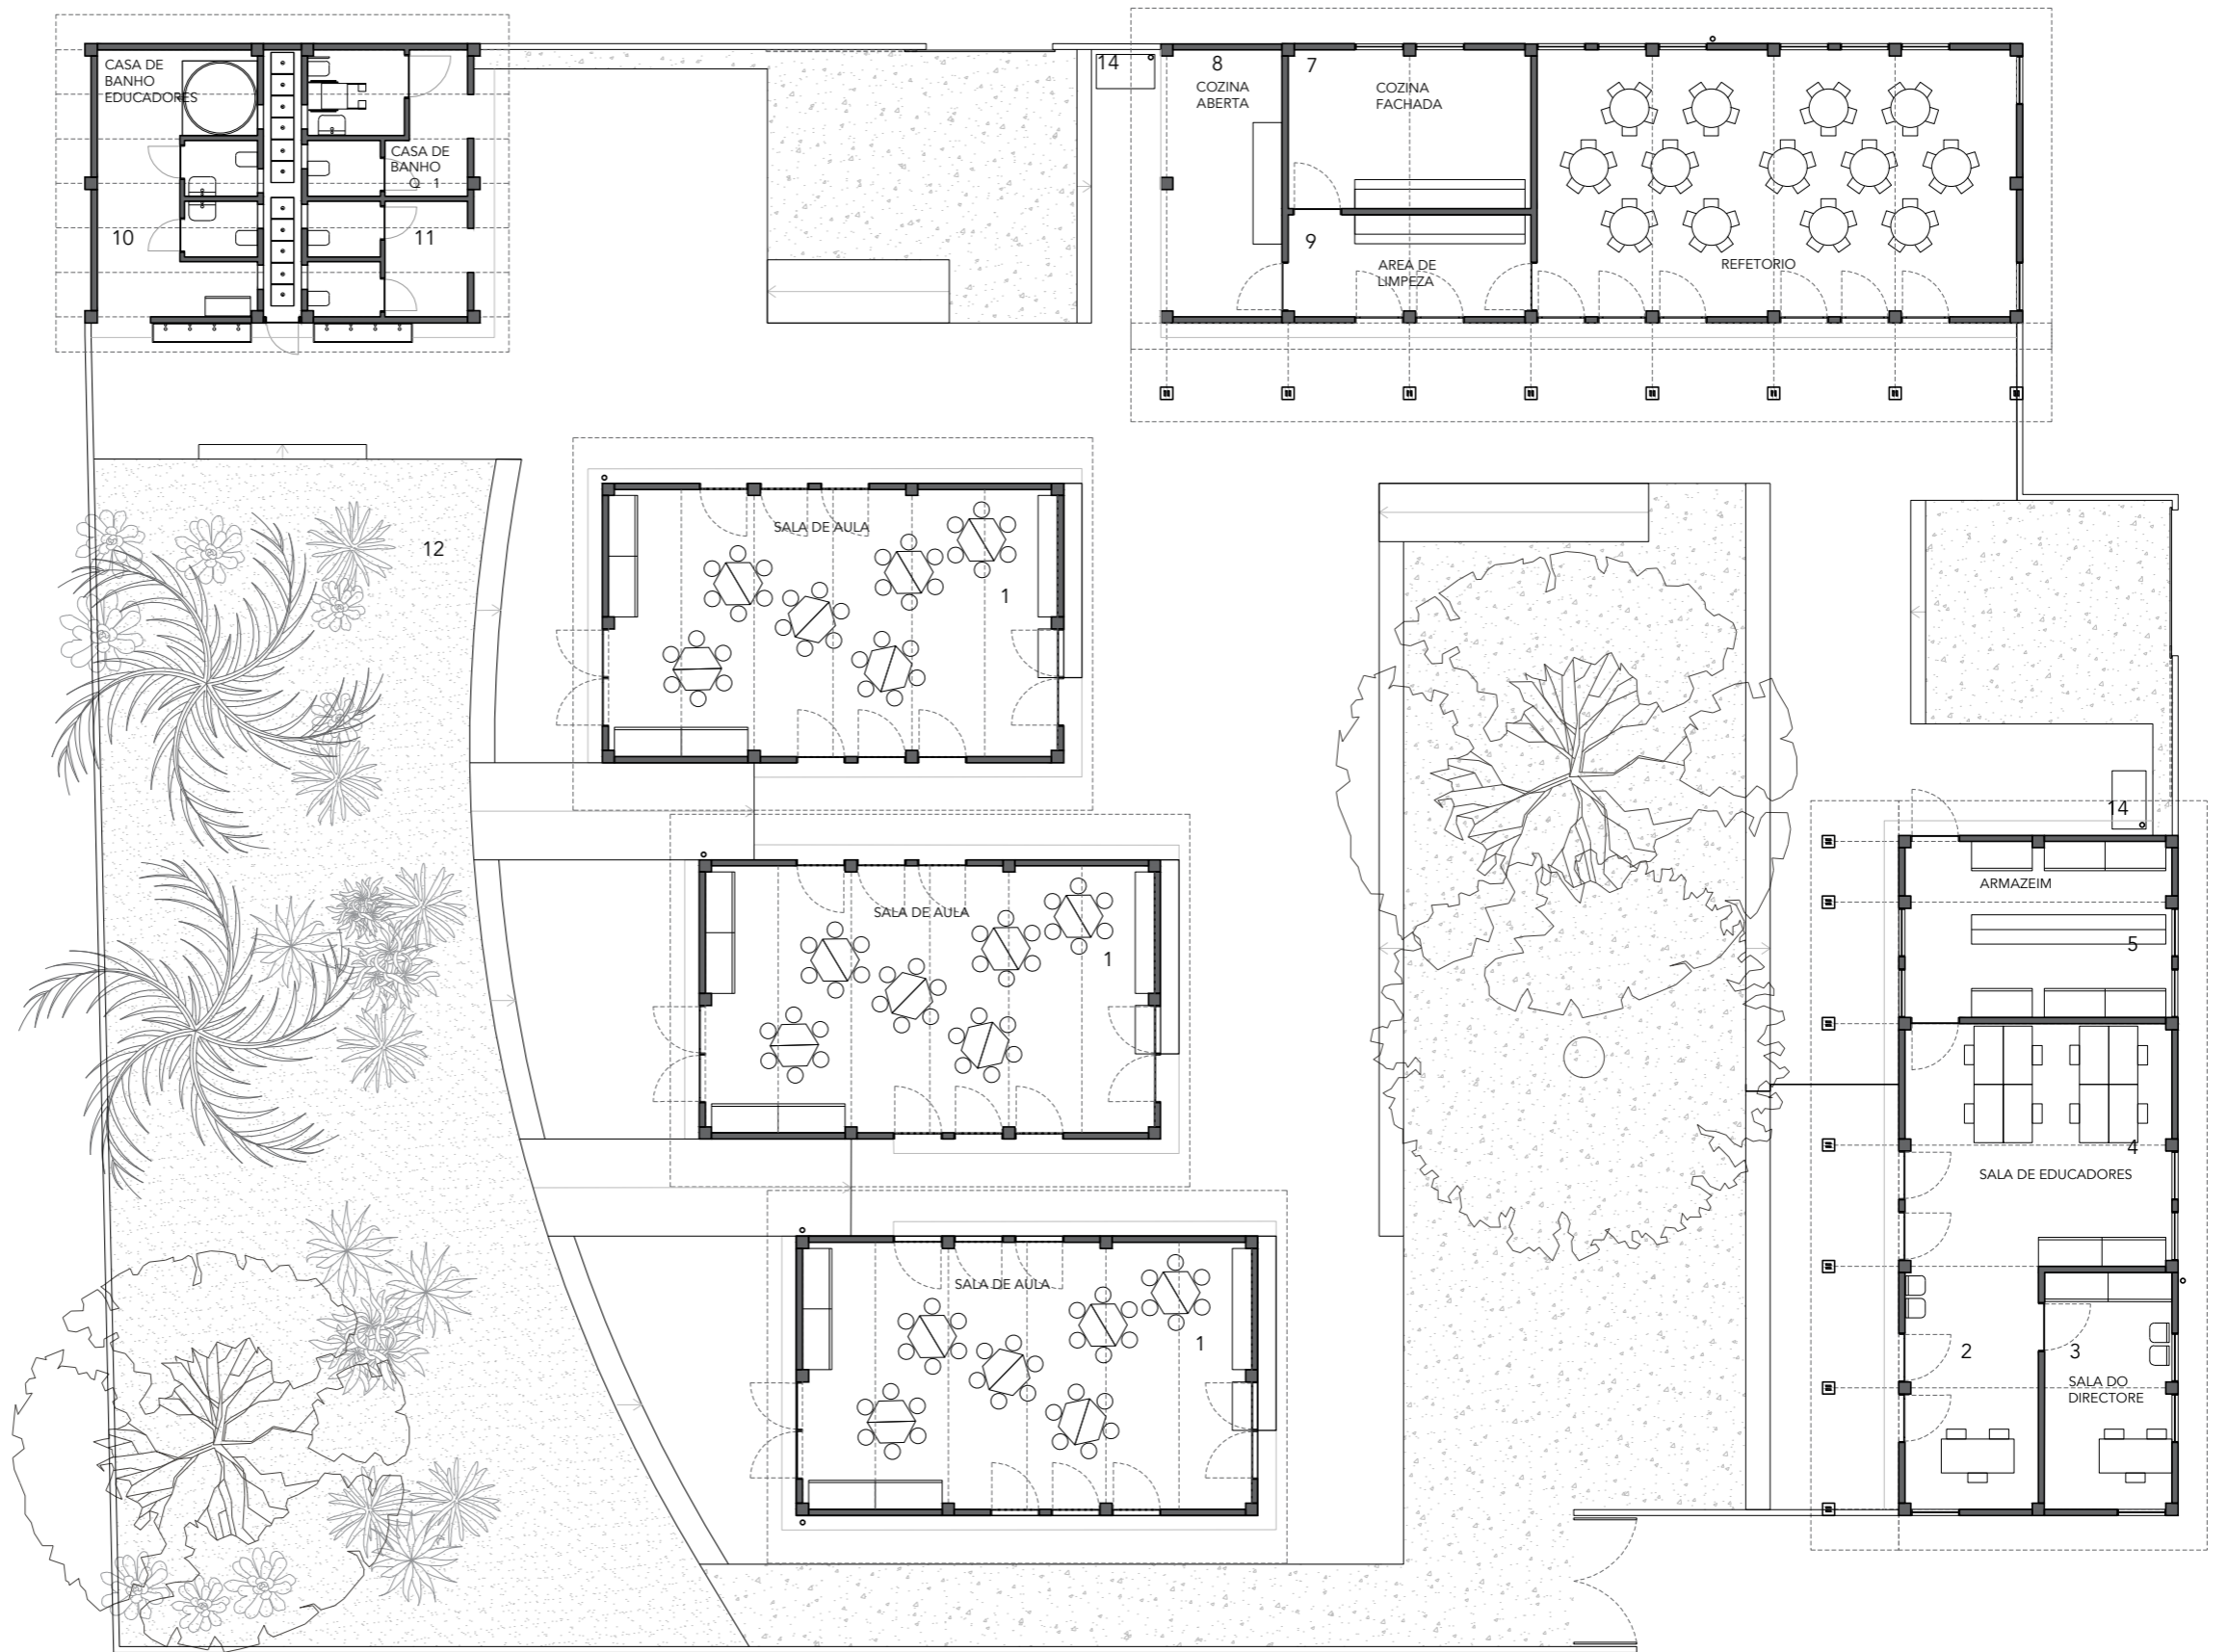
B1.1

- 1. Salas de aula 50 m² (x3)
- 25 crianças por aula
- 2. Secretaria 8 m²
- 3. Gabinete por director 12 m²
- 4. Escritório por educadores 36 m²
- 5. Armazem 20 m²
- 6. Refeitório 55 m²
- 7. Cozinha fechada 16 m²
- 8. Cozinha aberta 12 m²
- 9. Área da limpeza 10 m²
- 10. Casas de banho educadores 18 m²
- 2 casas de banho
- 11. Casa de banho crianças 18 m²
- 4 casas de banho
- 12. Aula jardins 182 m²
- 13. Praça das relações 124 m²
- 14. Recolha da água da chuva 2 pontos de recolha

PRANCHA:
Planta das funções e dos espaços
1:150

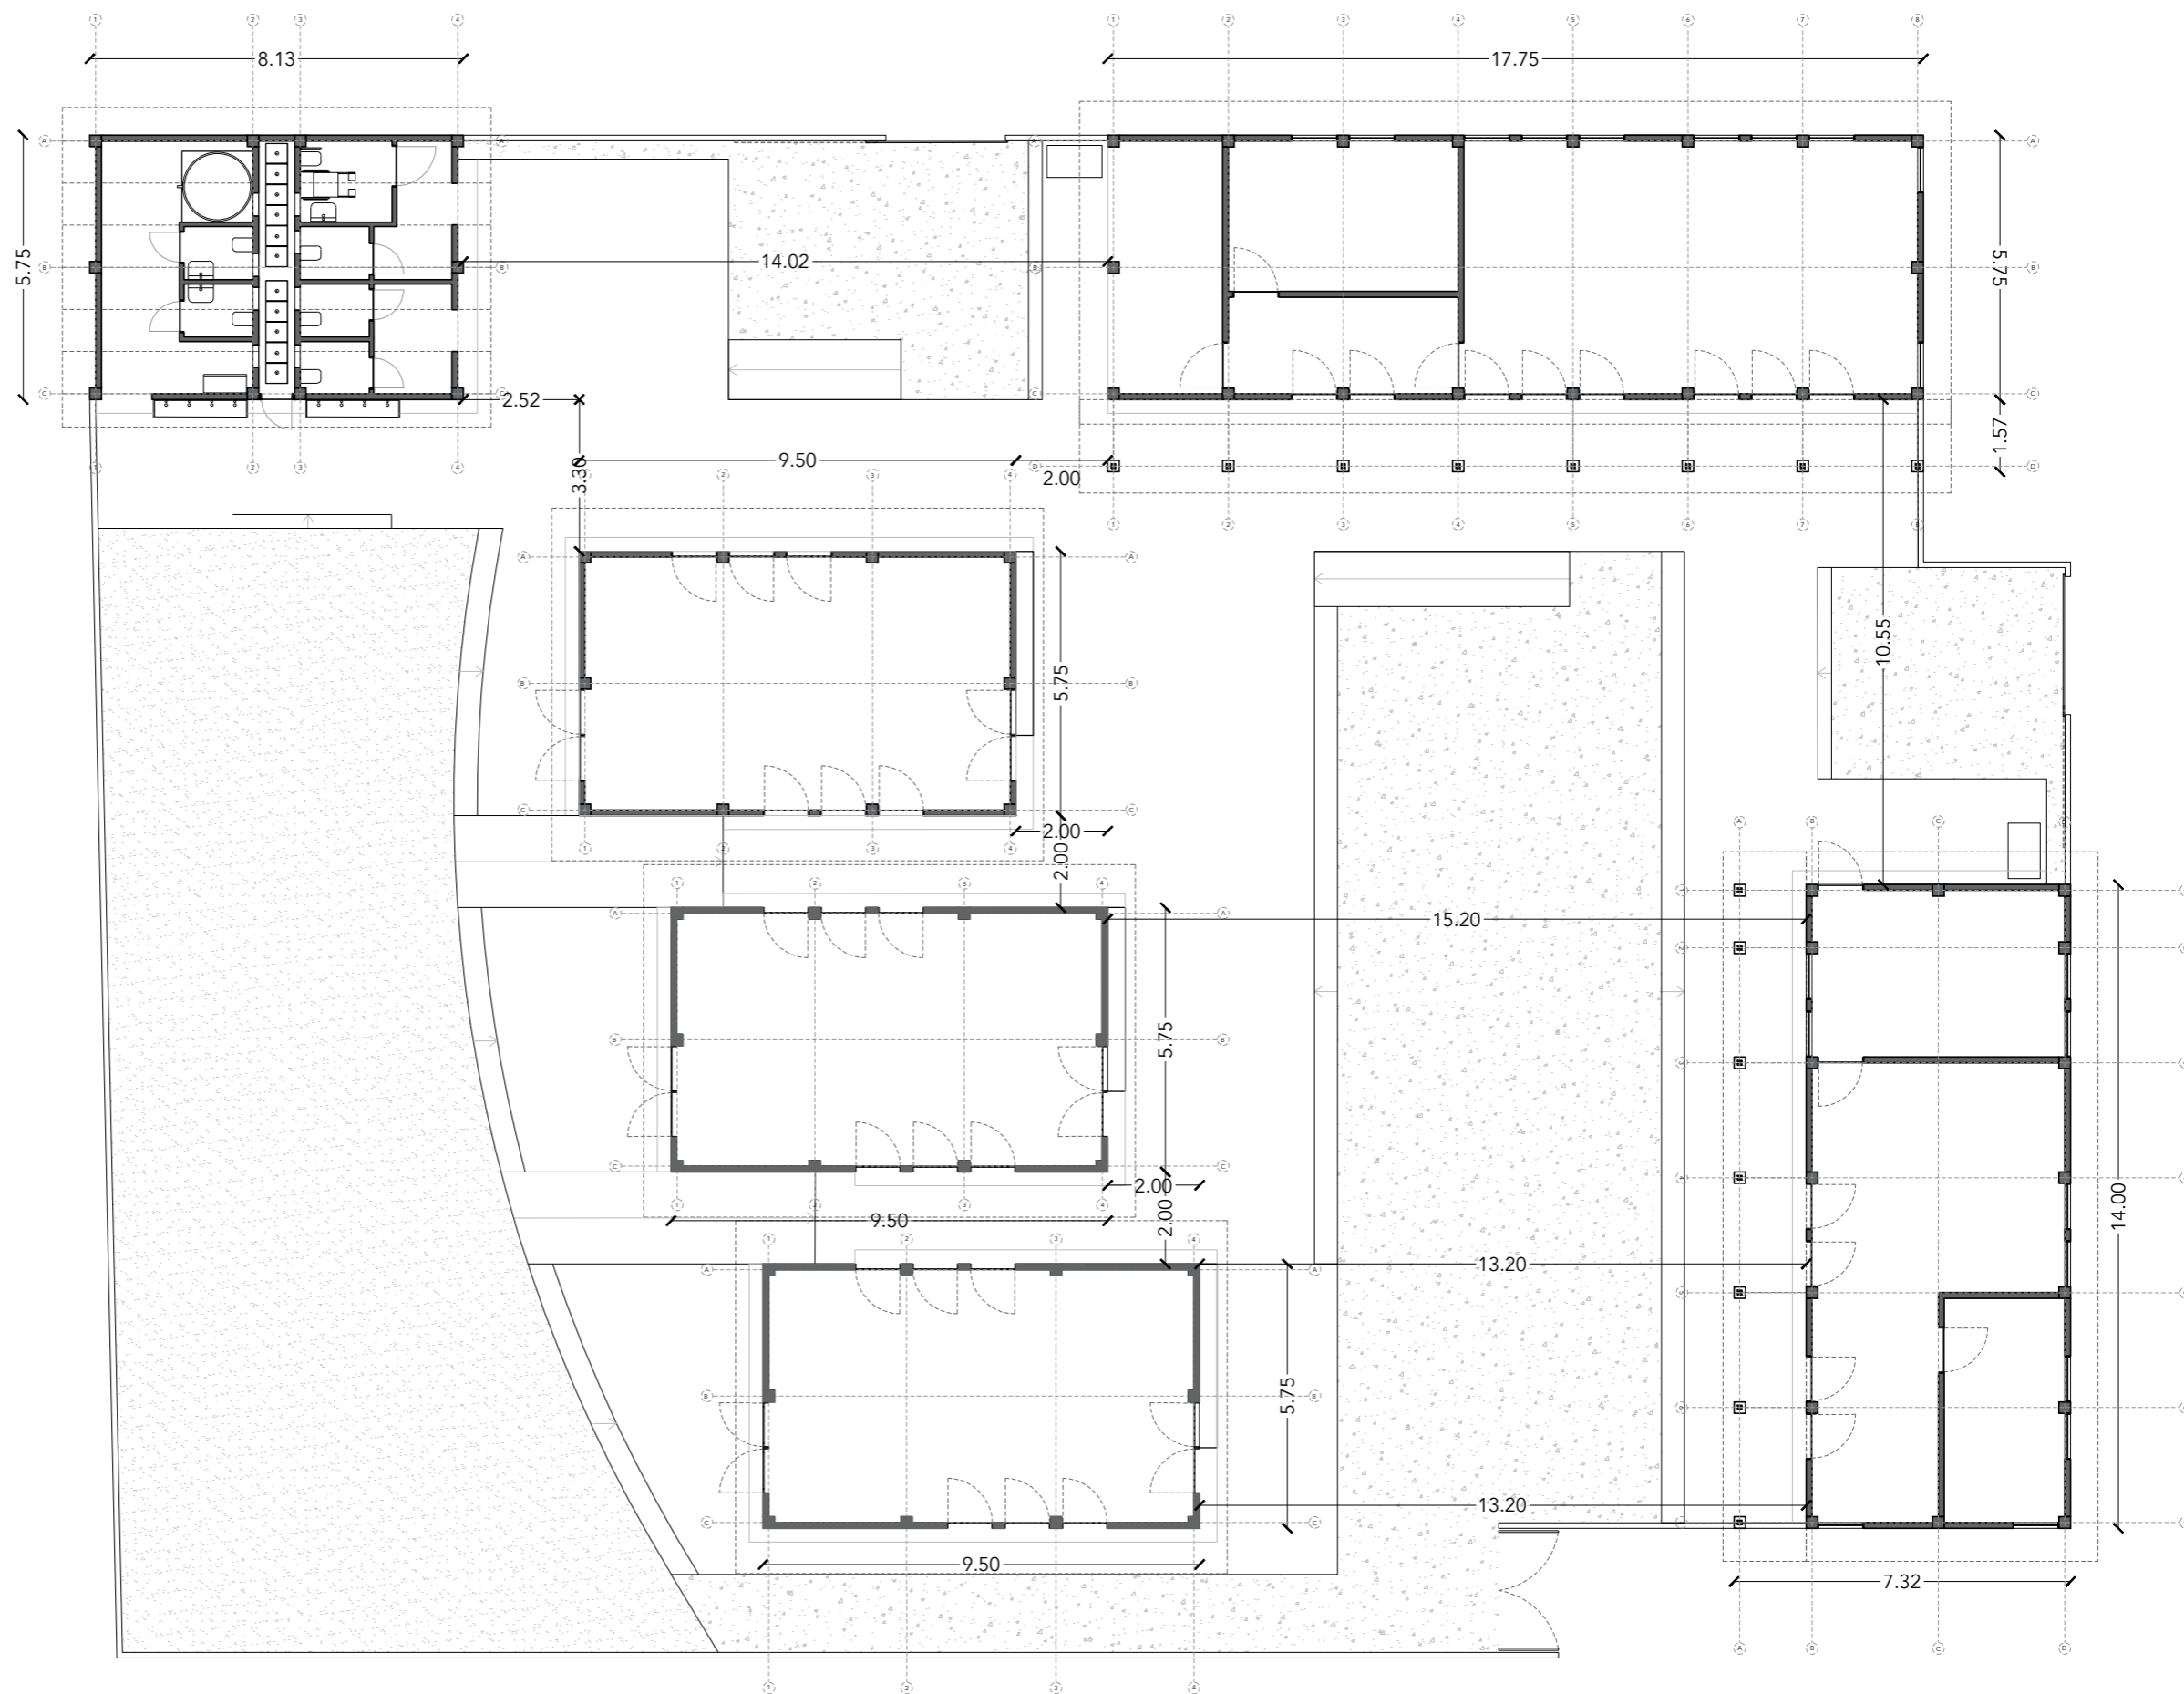
B1.2

PRANCHA:
 Planta cotada
 1:150

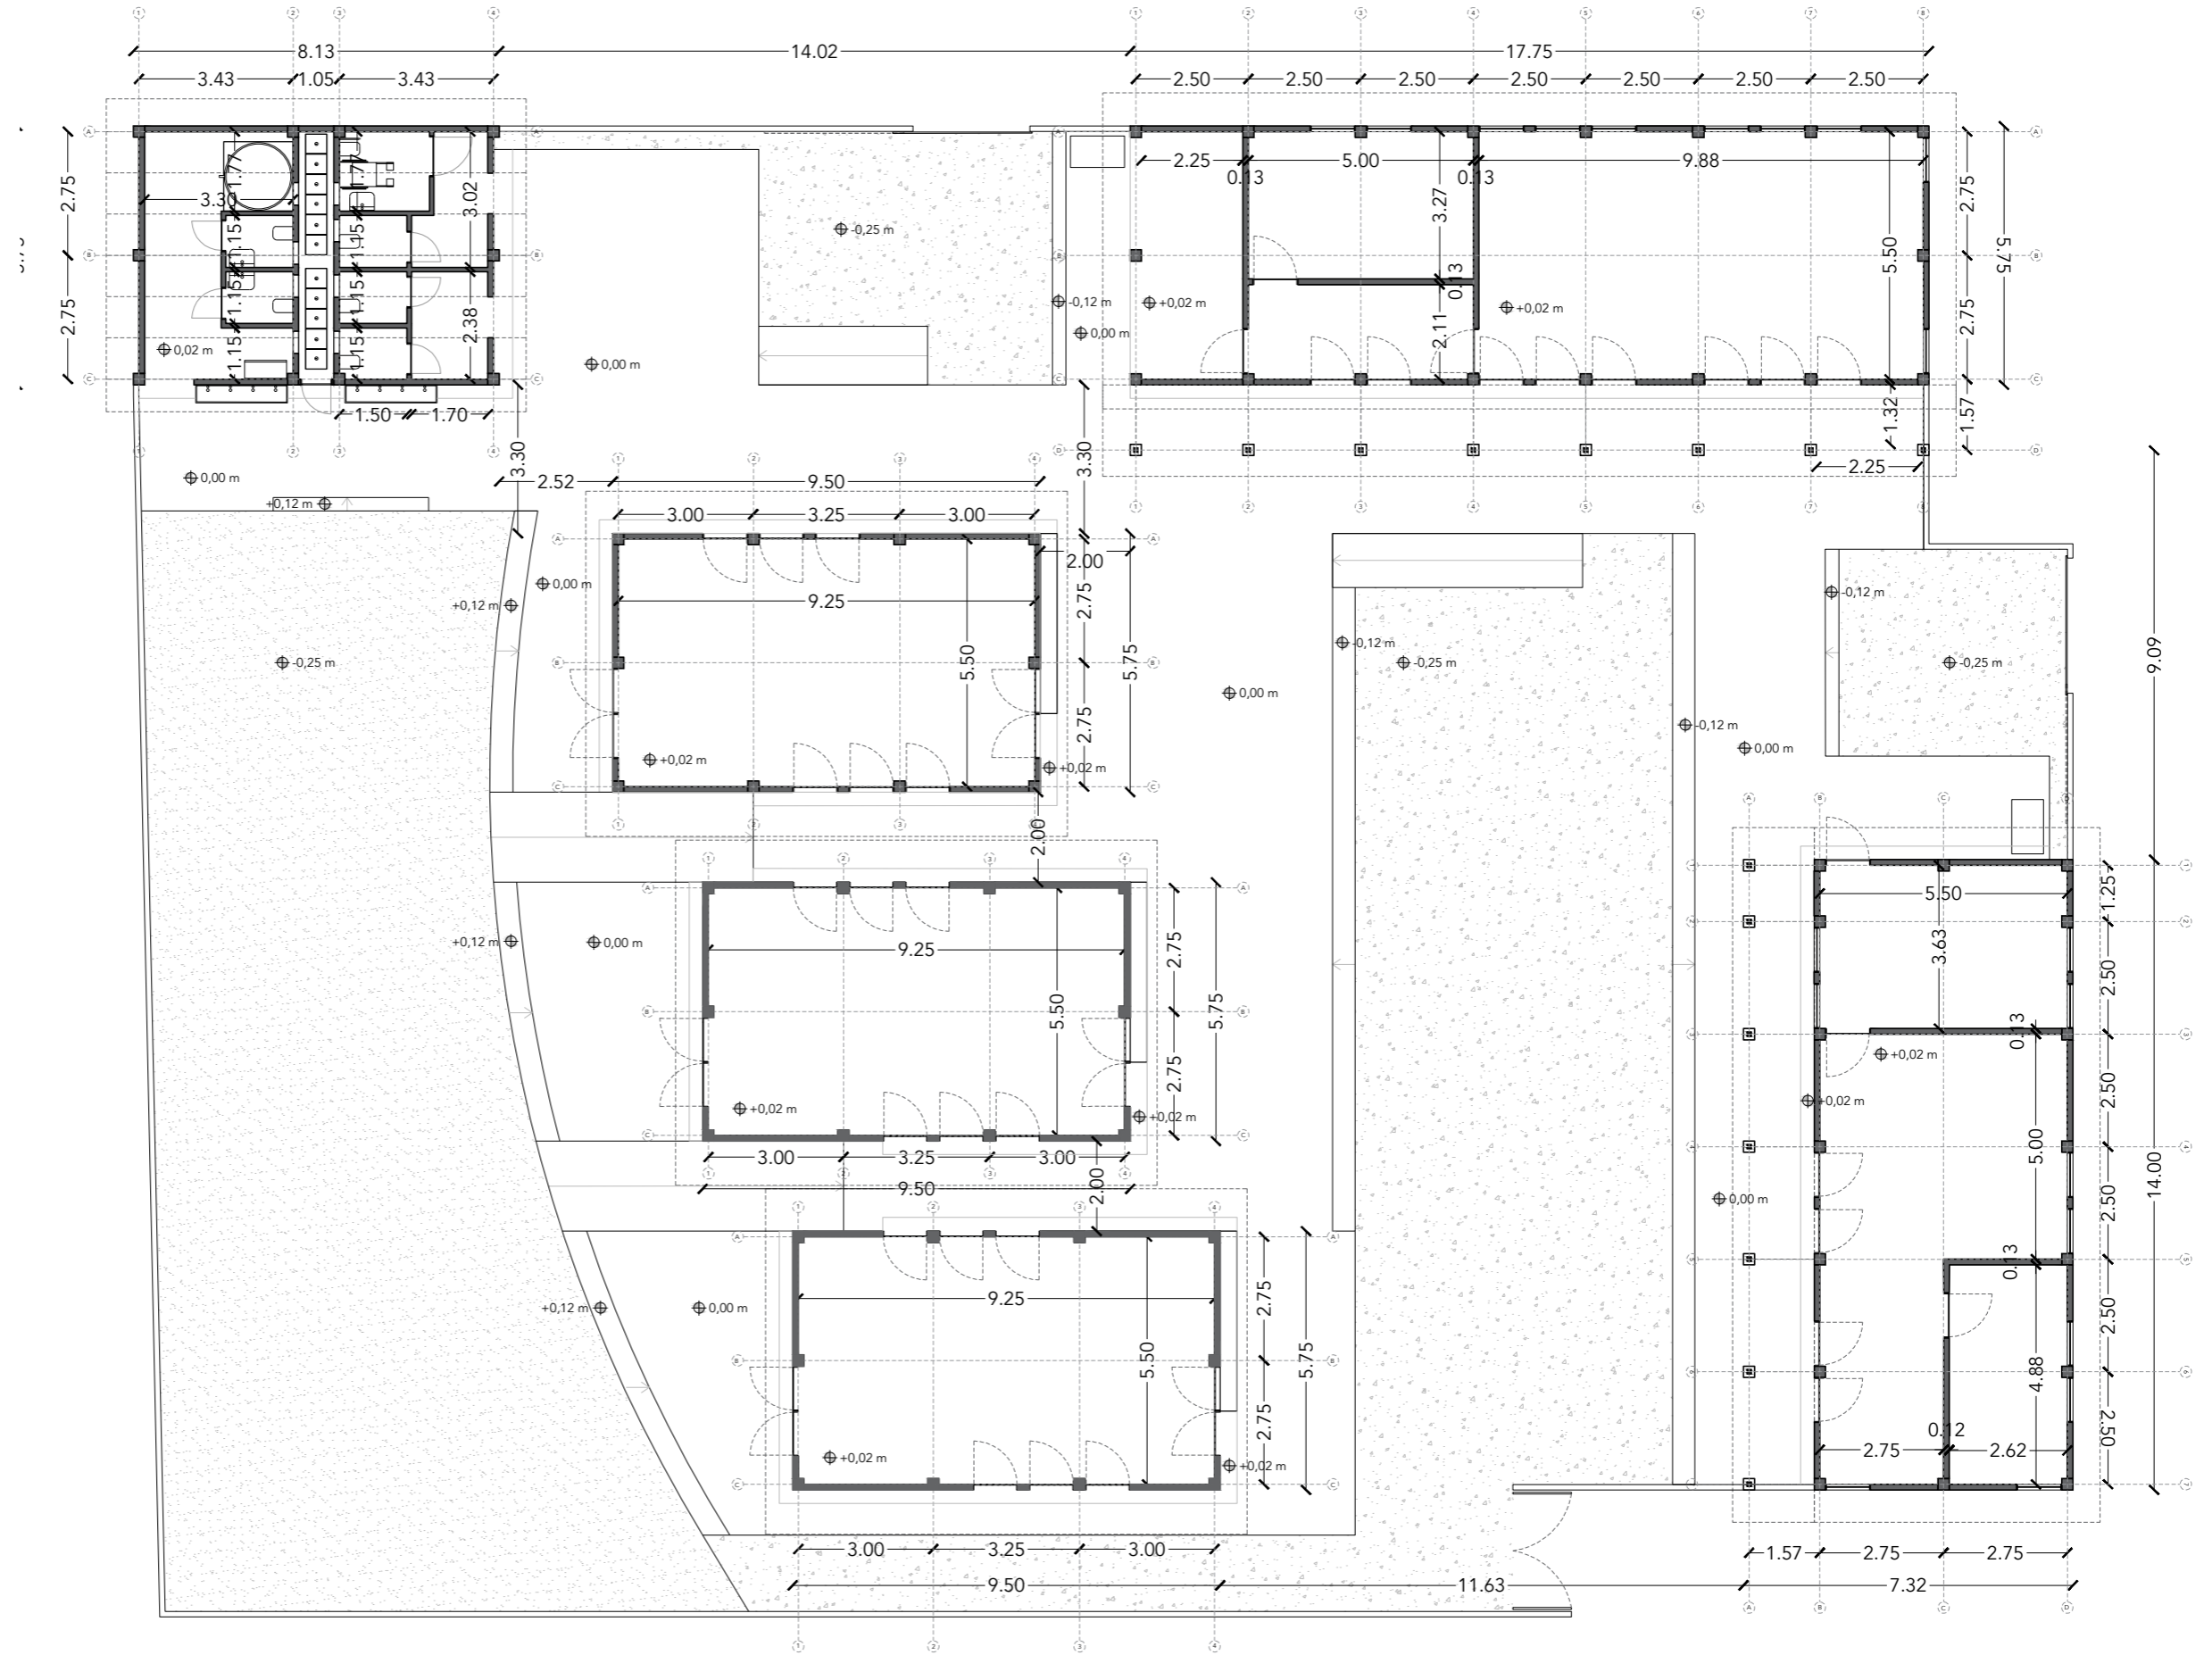
B1.2
 b

PRANCHA:
 Planta cotada
 1:150
