MAISPEMBA

PROJETO EXECUTIVO PELA CONSTRUÇÃO DA ESCOLINHA
COMUNITARIA NO BAIRRO DE CHUIBA

Projeto Architectonico

Pemba, Moçambique

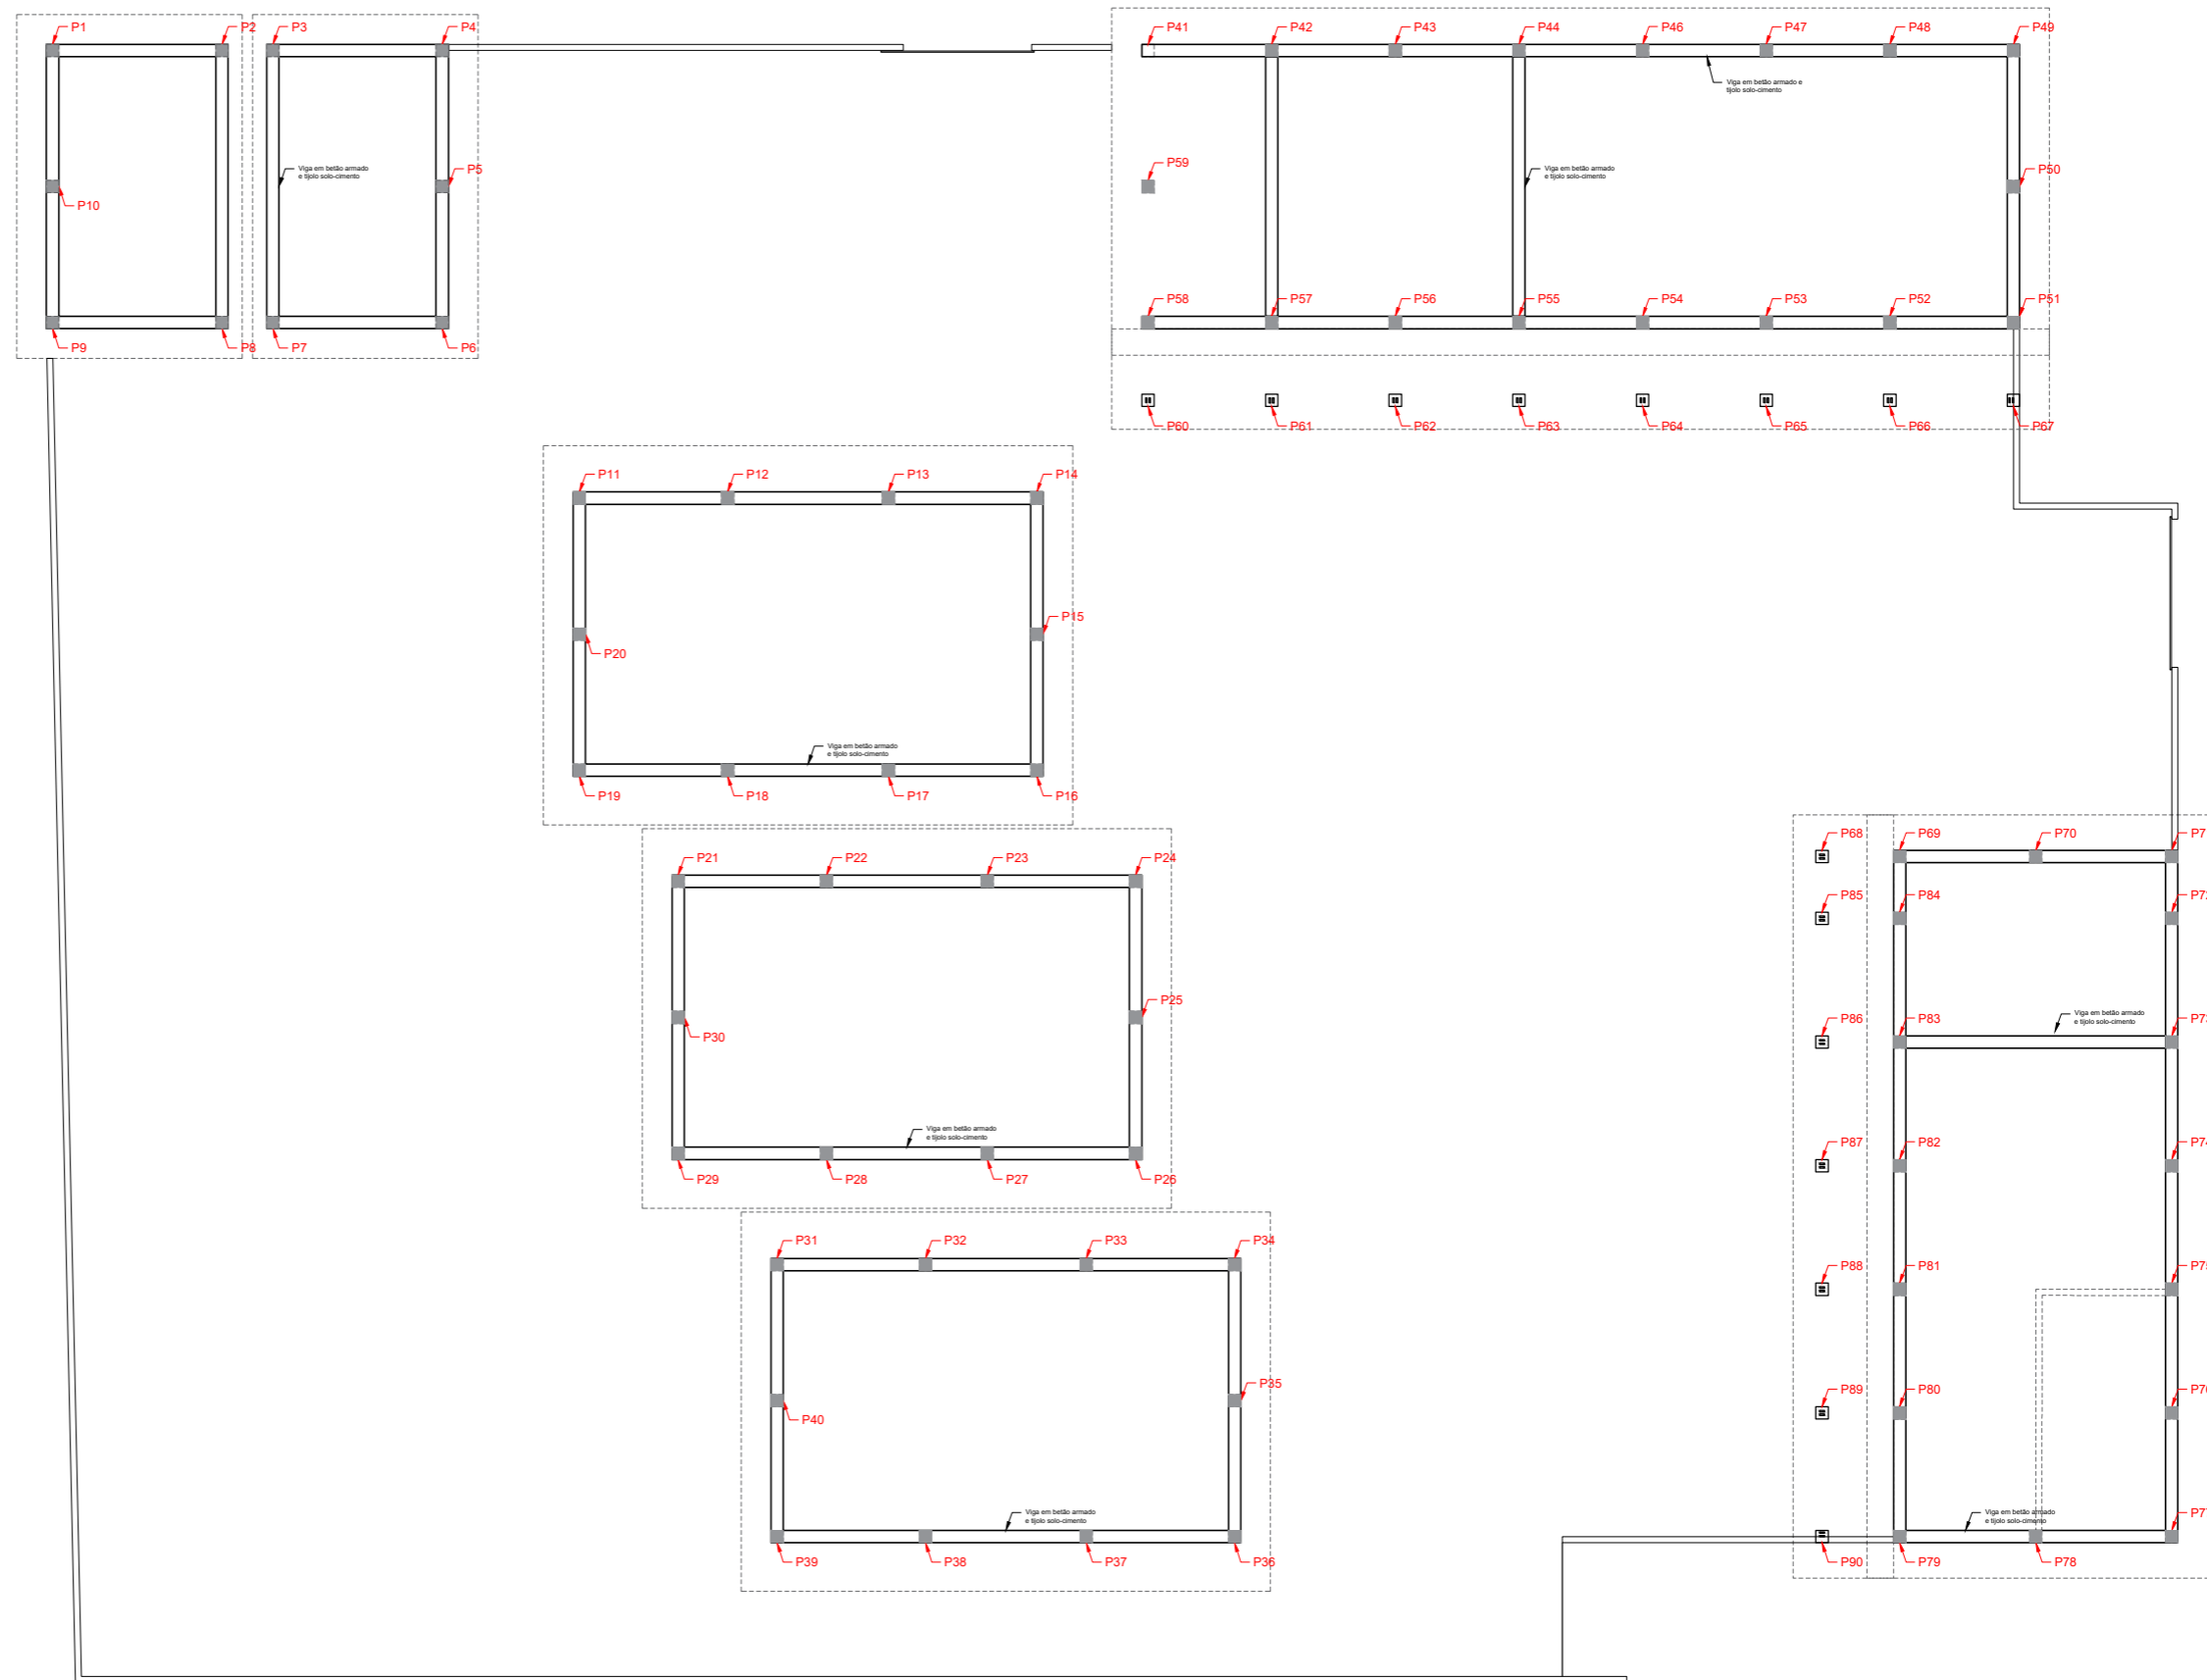
B1.4

PRANCHA:
 Planta das vigas de coroamento
 1:150

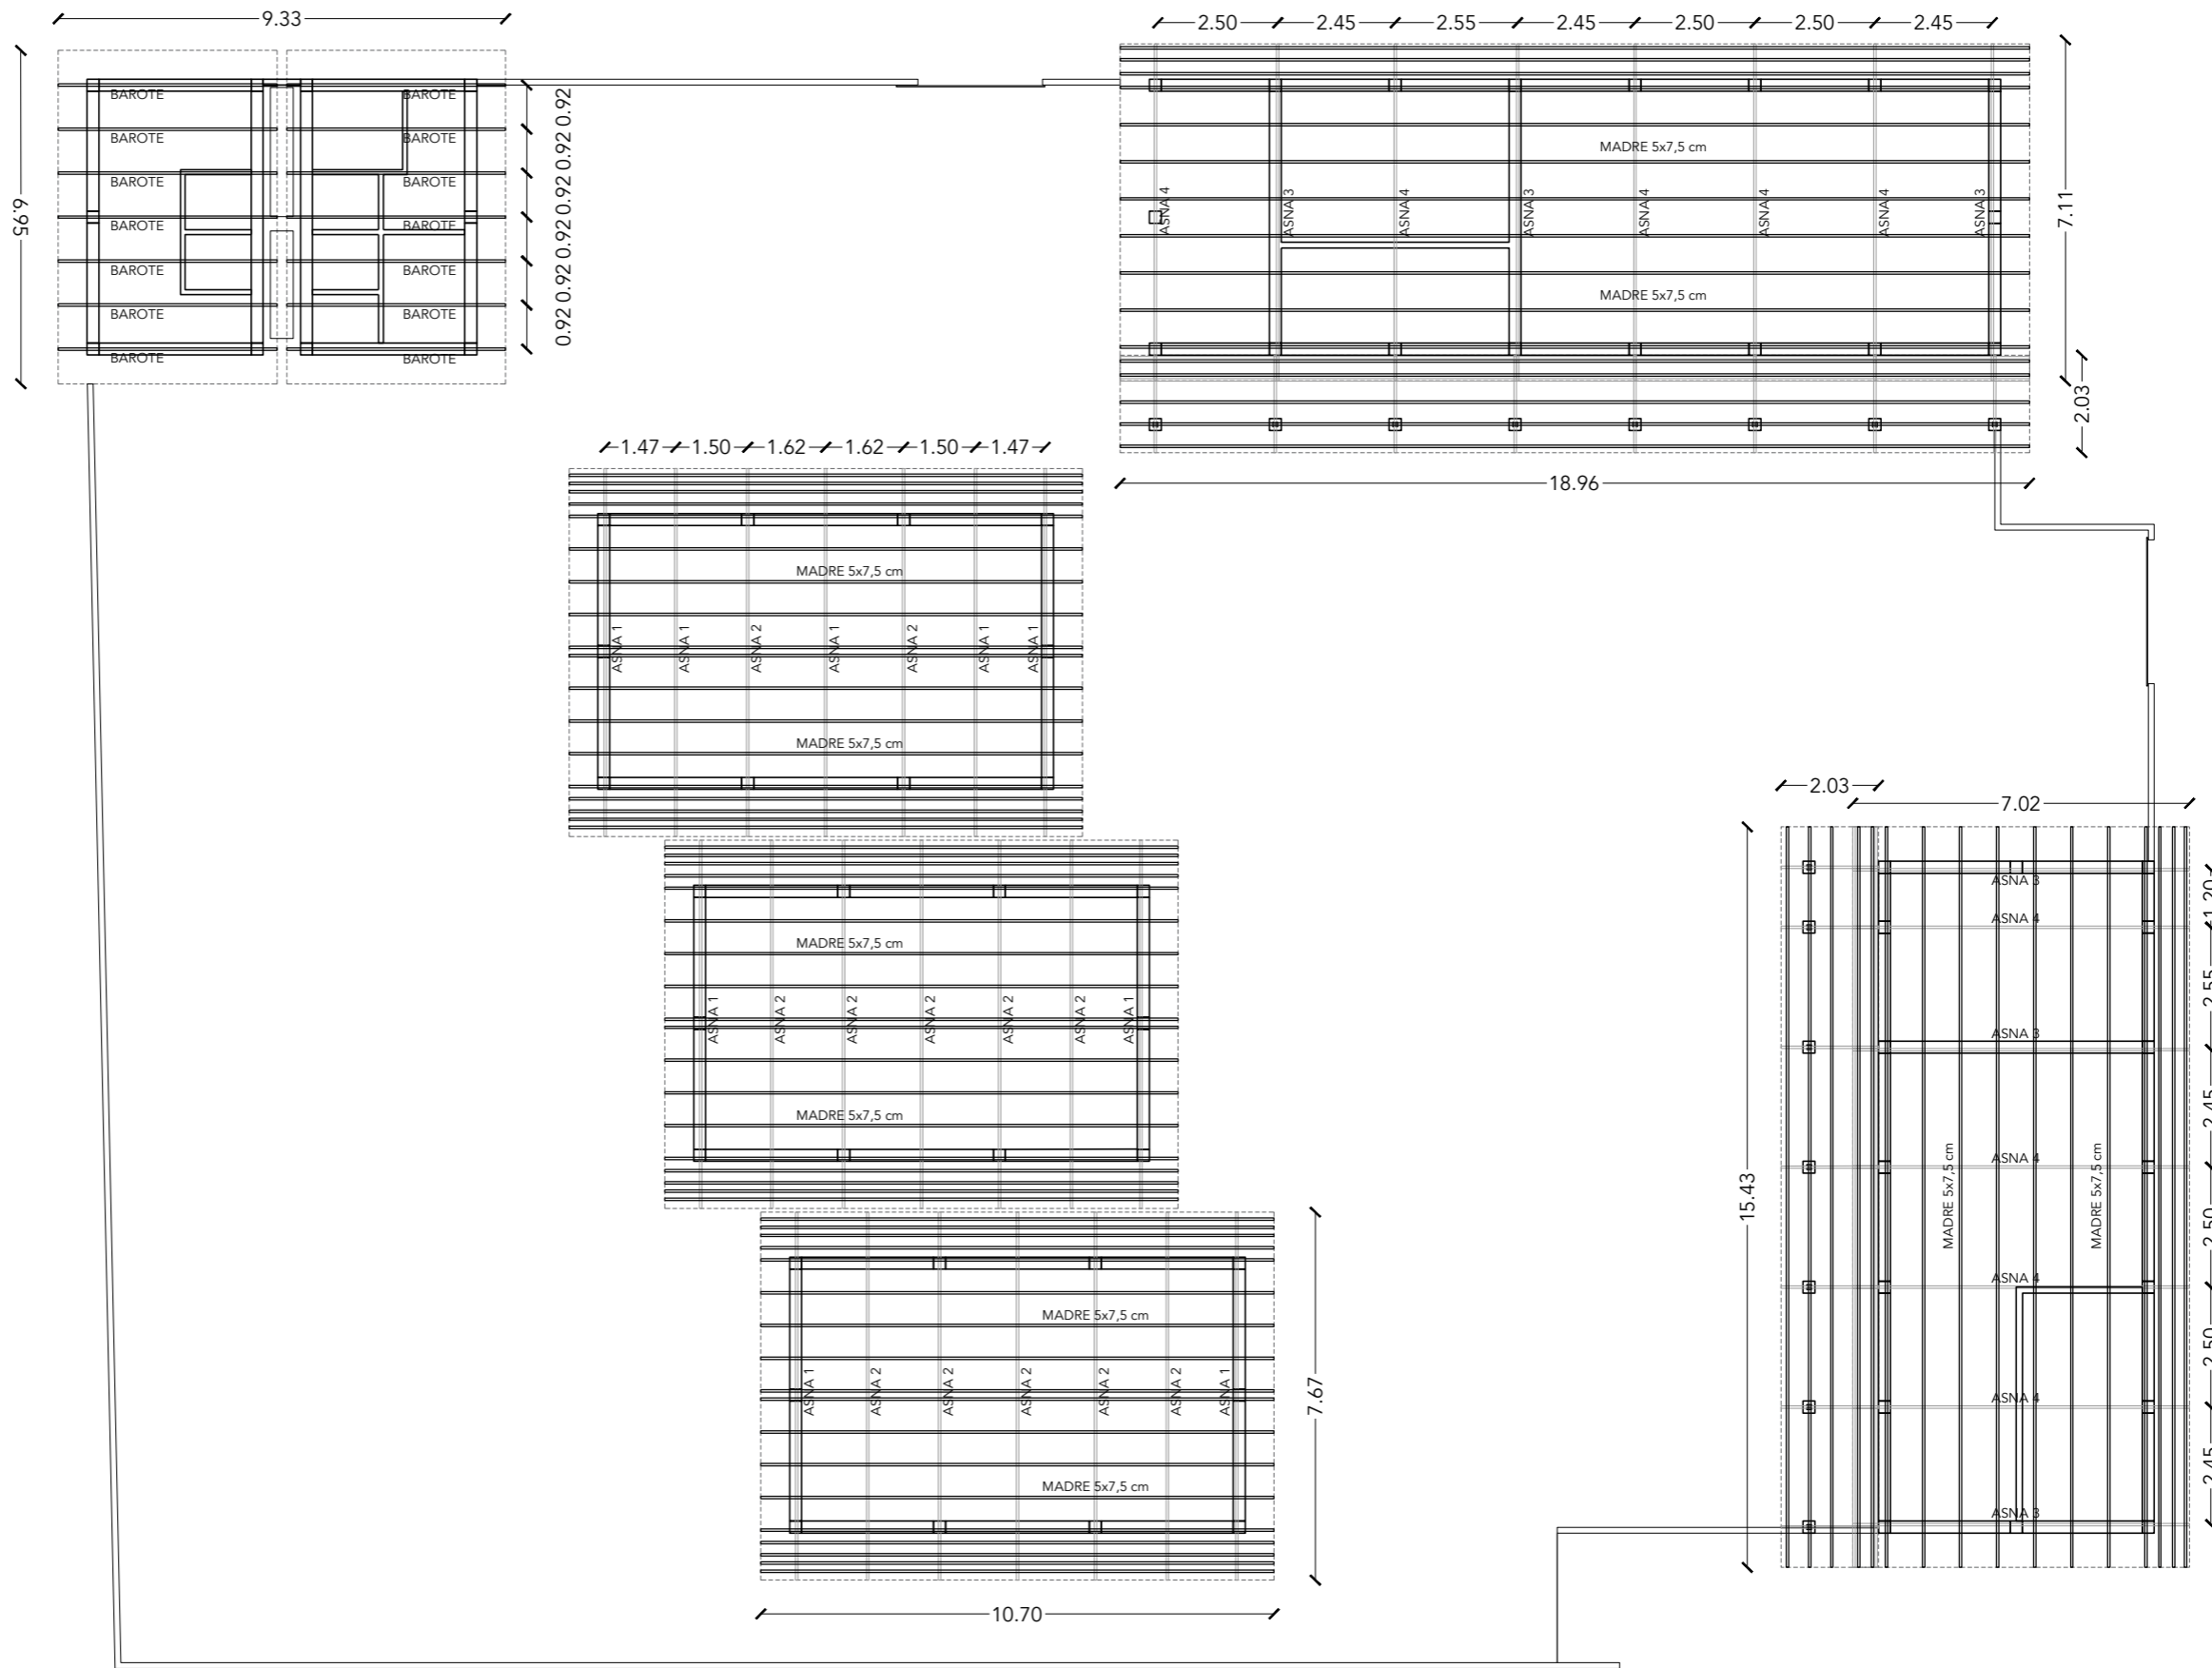
B1.5

PRANCHA:
Planta da estrutura de cobertura
1:150

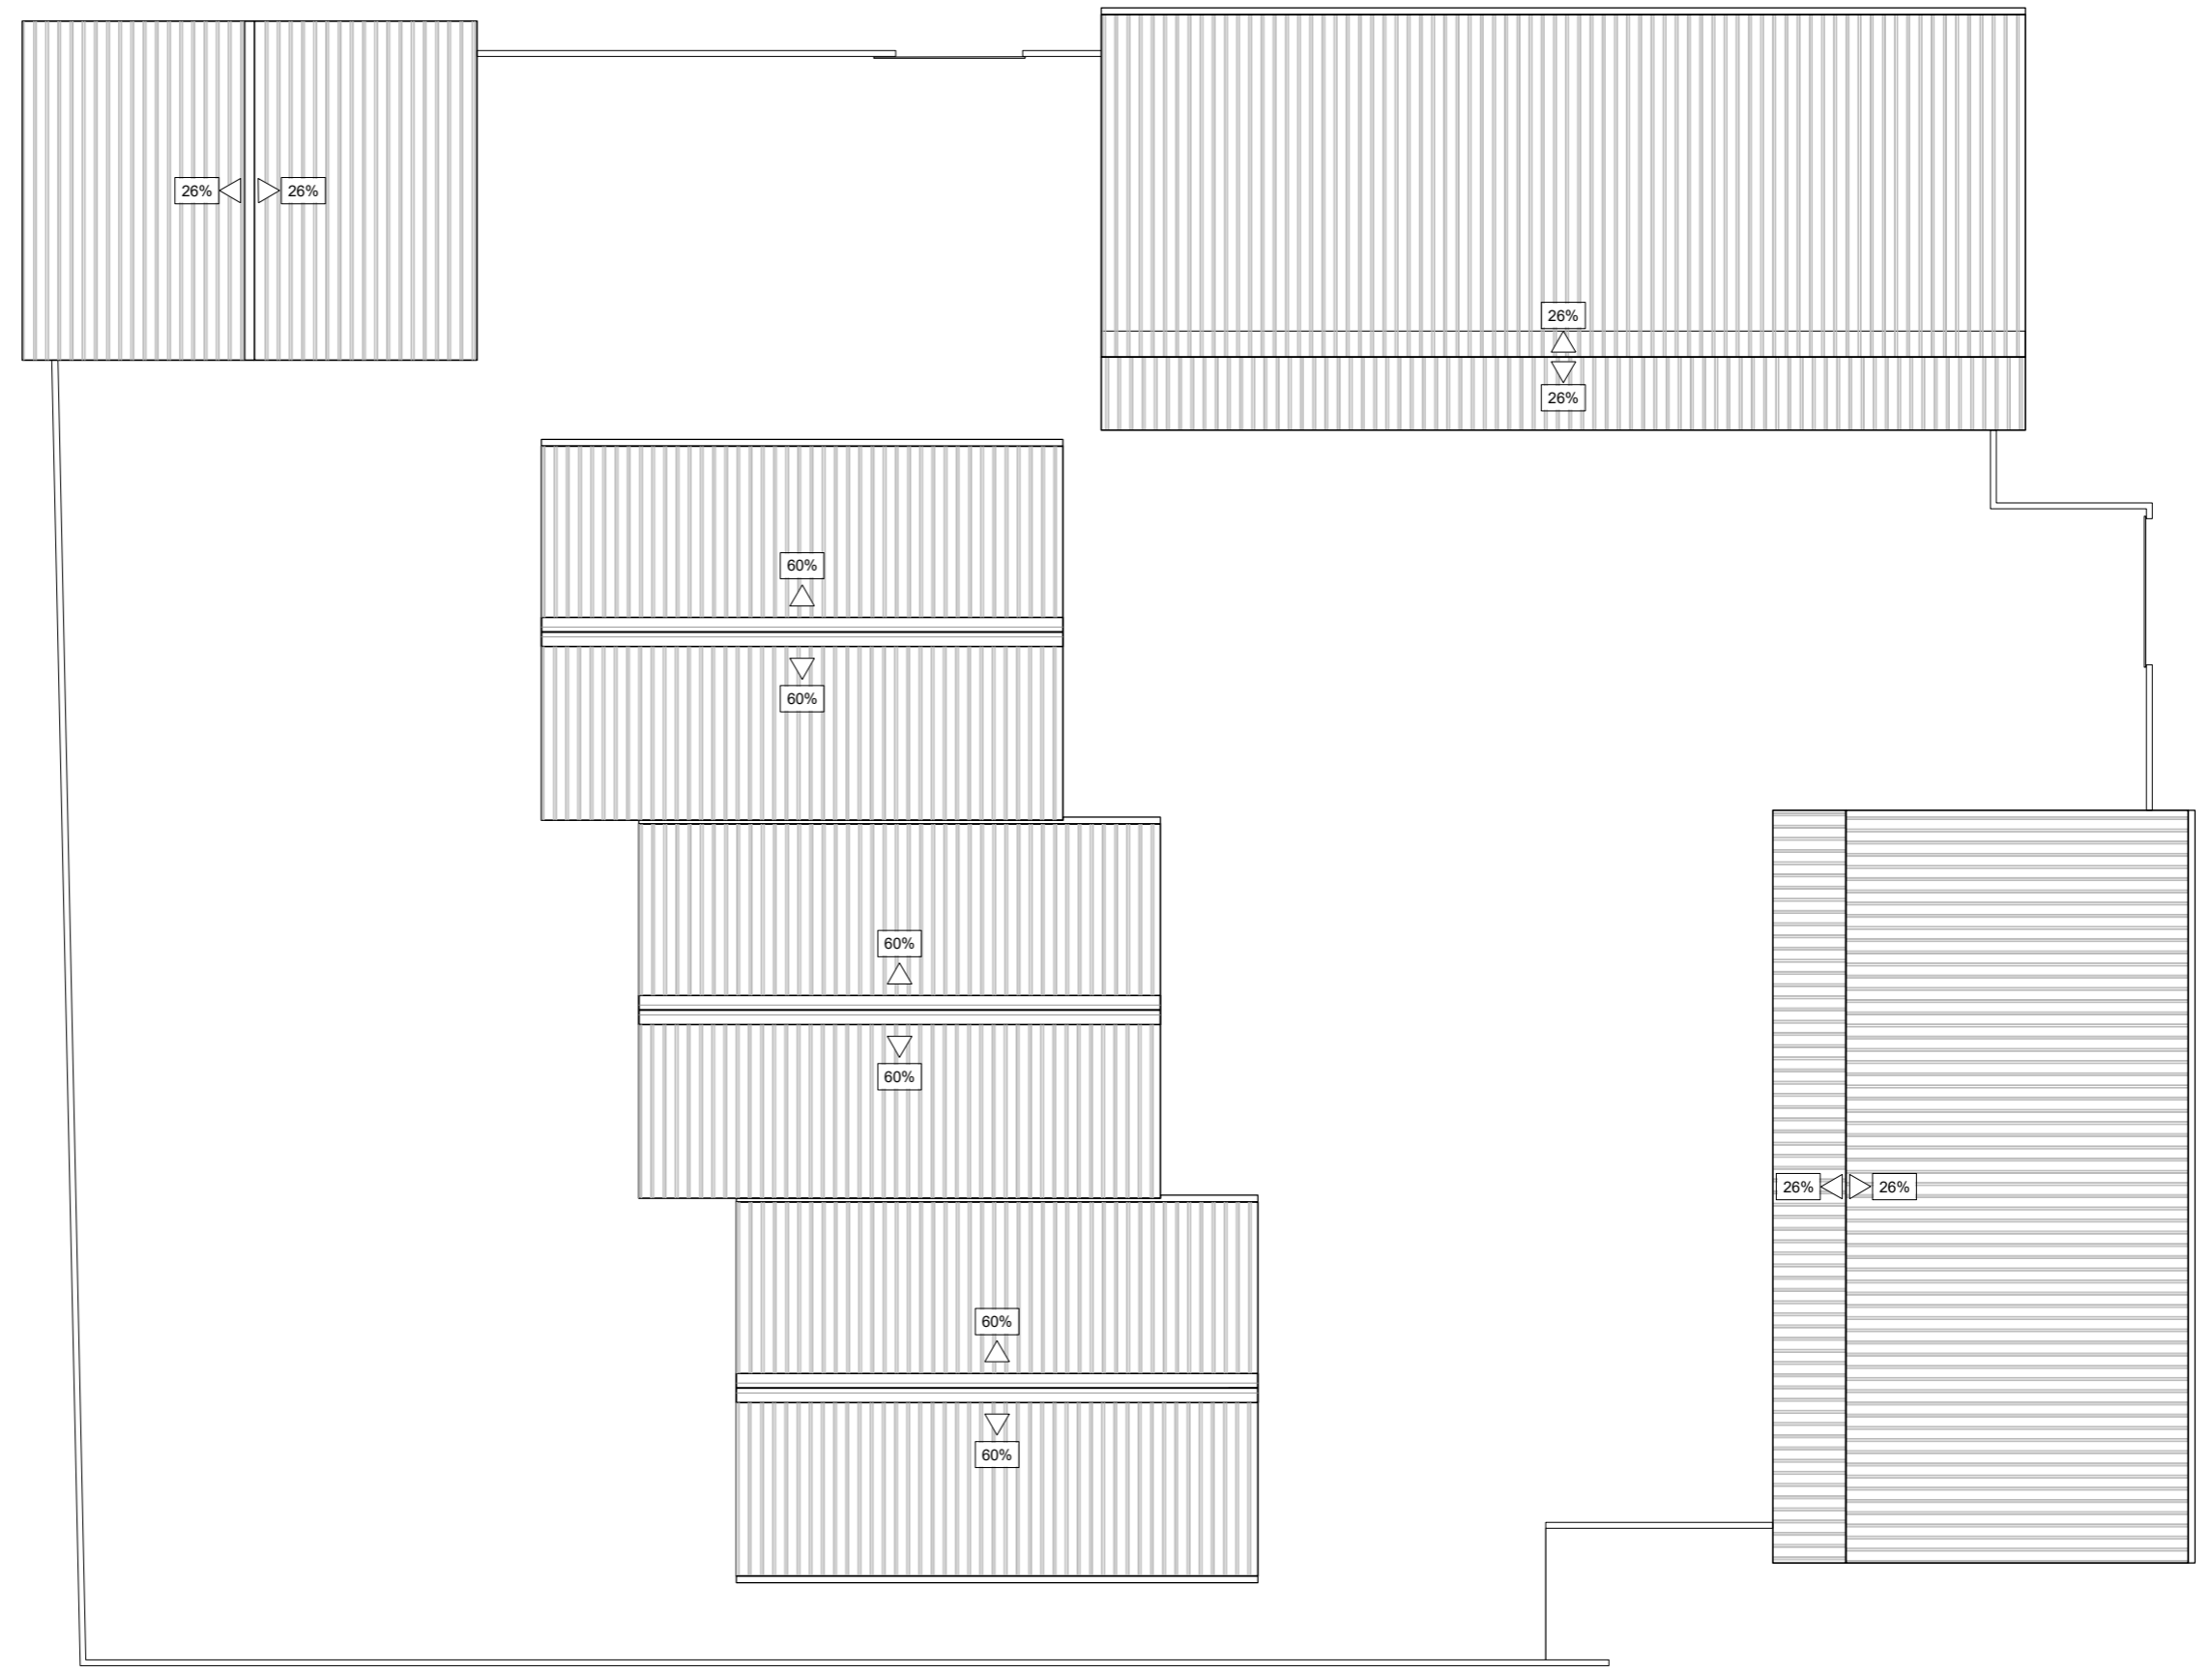
B1.6

PRANCHA:
 Planta d a cobertura
 1:150

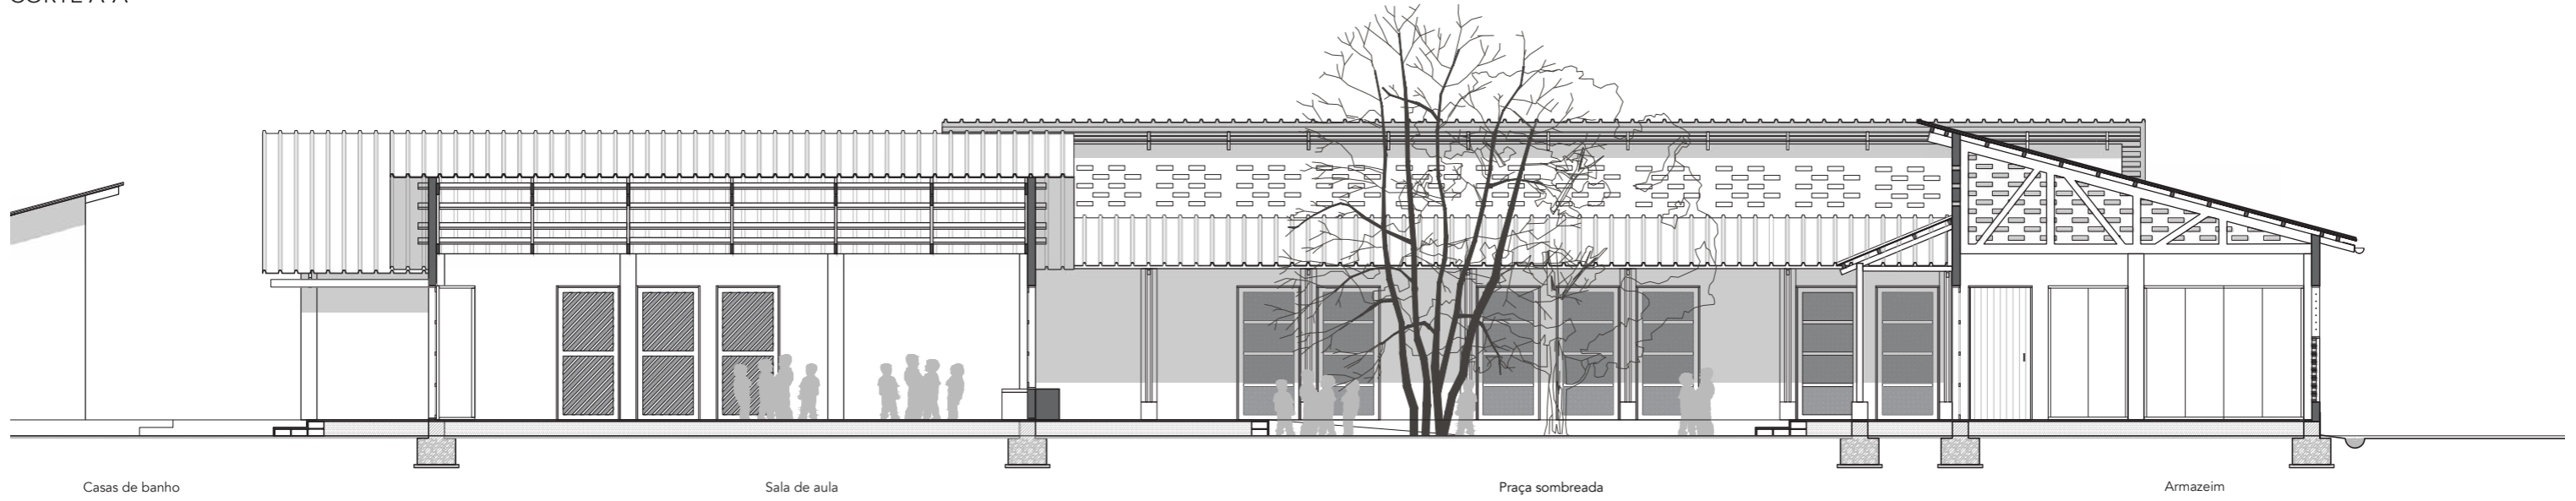
CORTE A-A

PRANCHA:
Cortes longitudinal e transversal
1:100

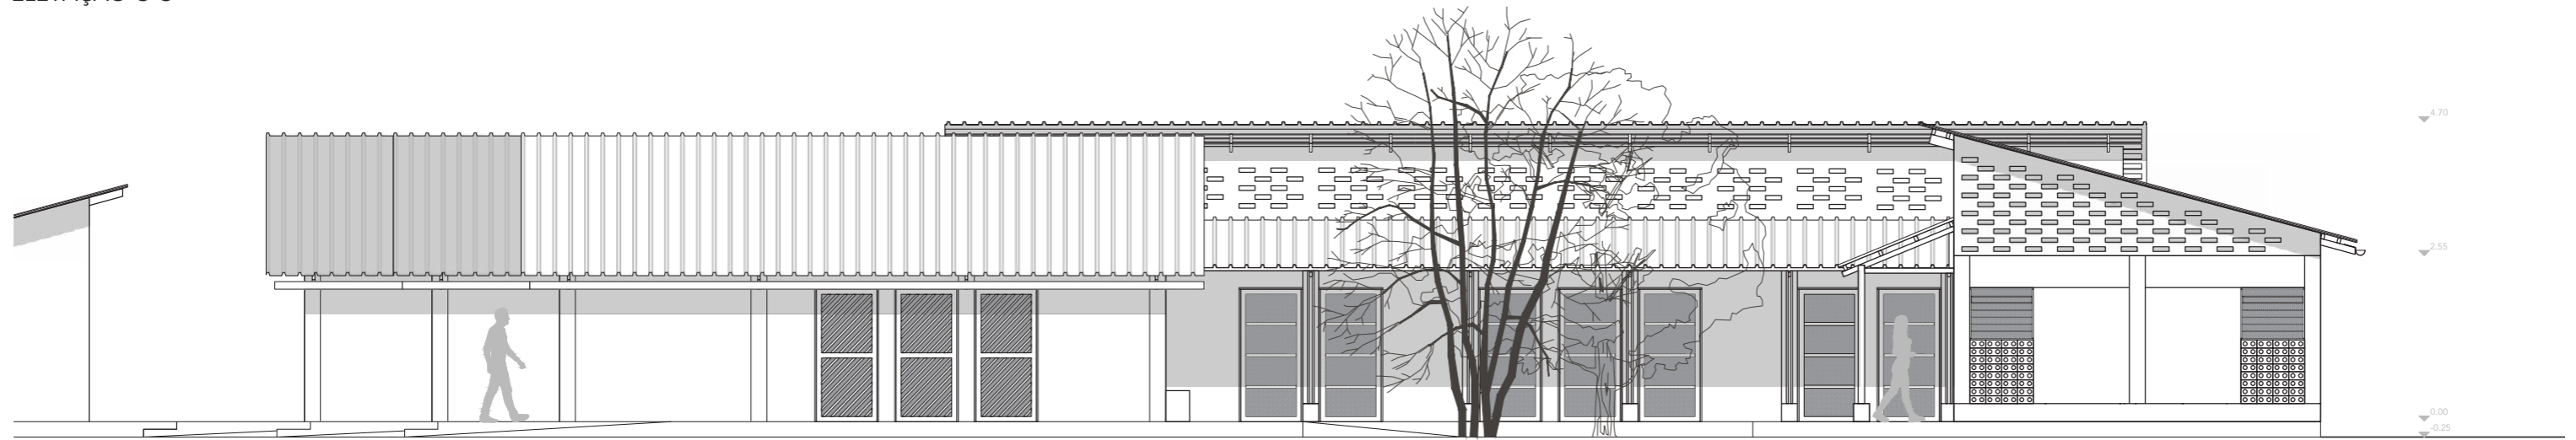
ELEVAÇÃO C-C

Casas de banho

Sala de aula

Praça sombreada

Administração

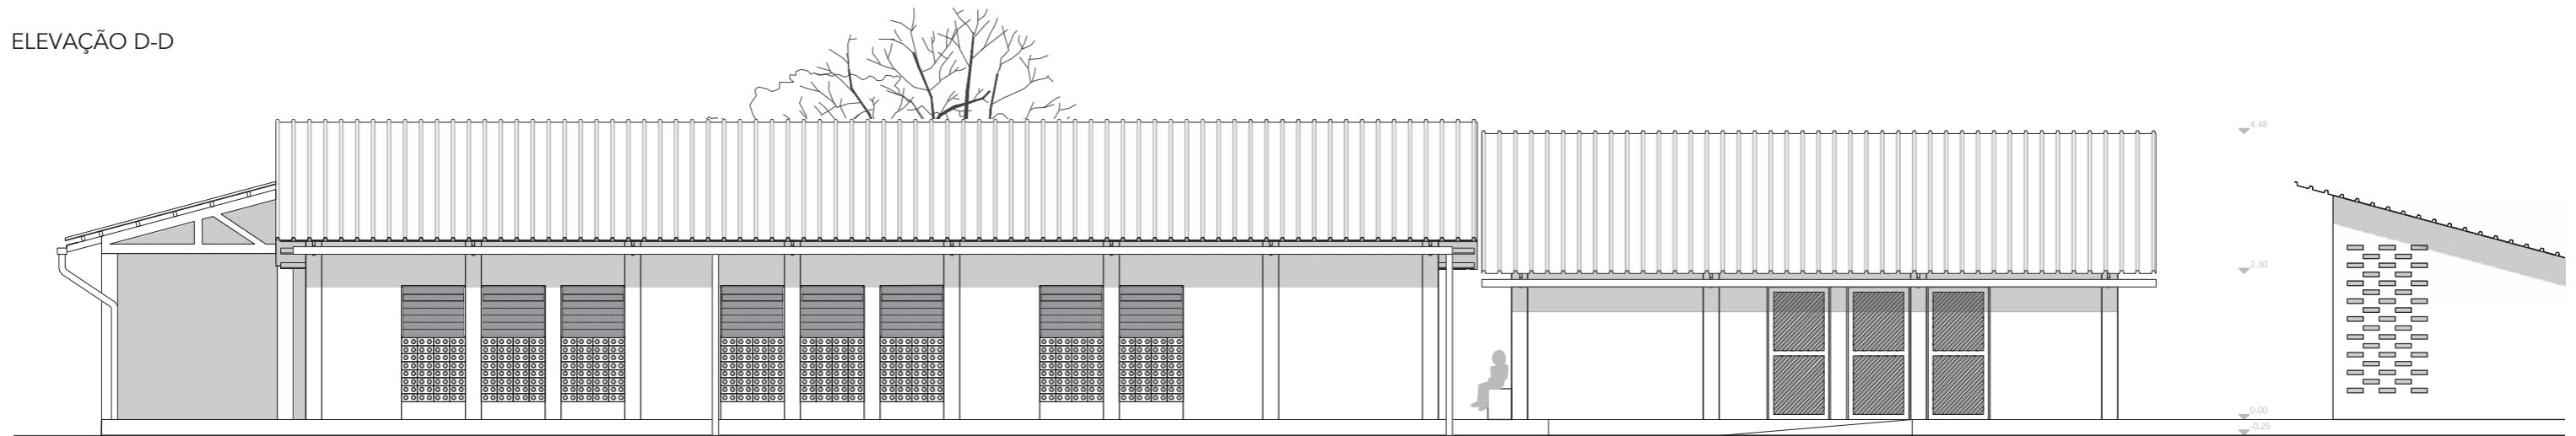
ELEVAÇÃO D-D

Armazem

Refetorio com cocina aberta

Sala de aula

Casas de banho

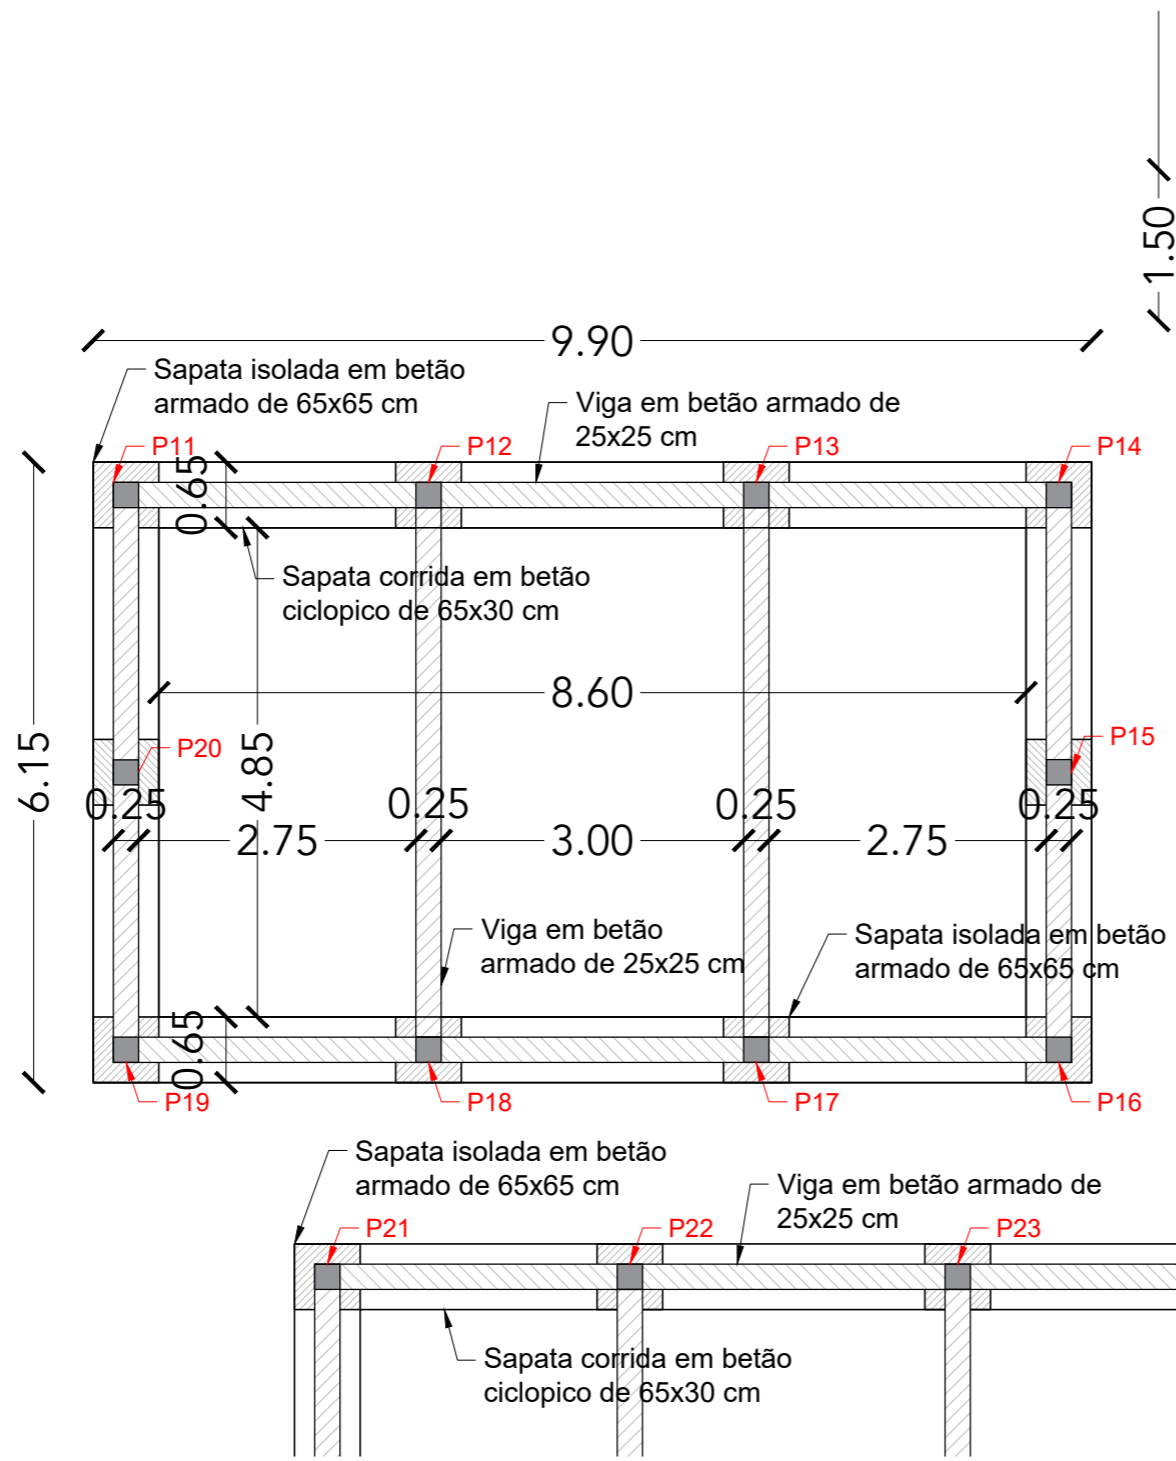
Planta da fundações

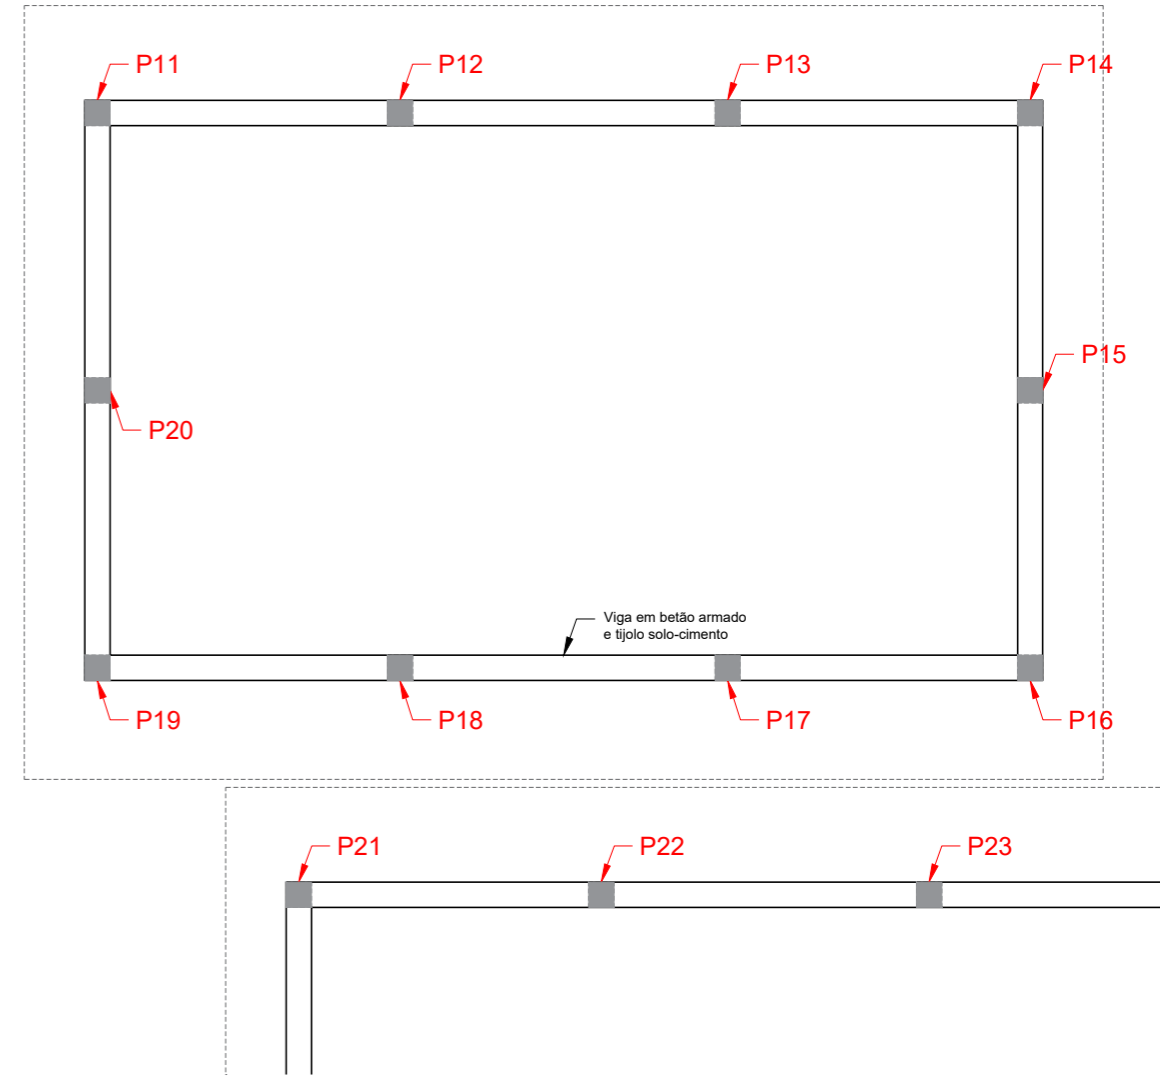
Planta da viga de coroamento

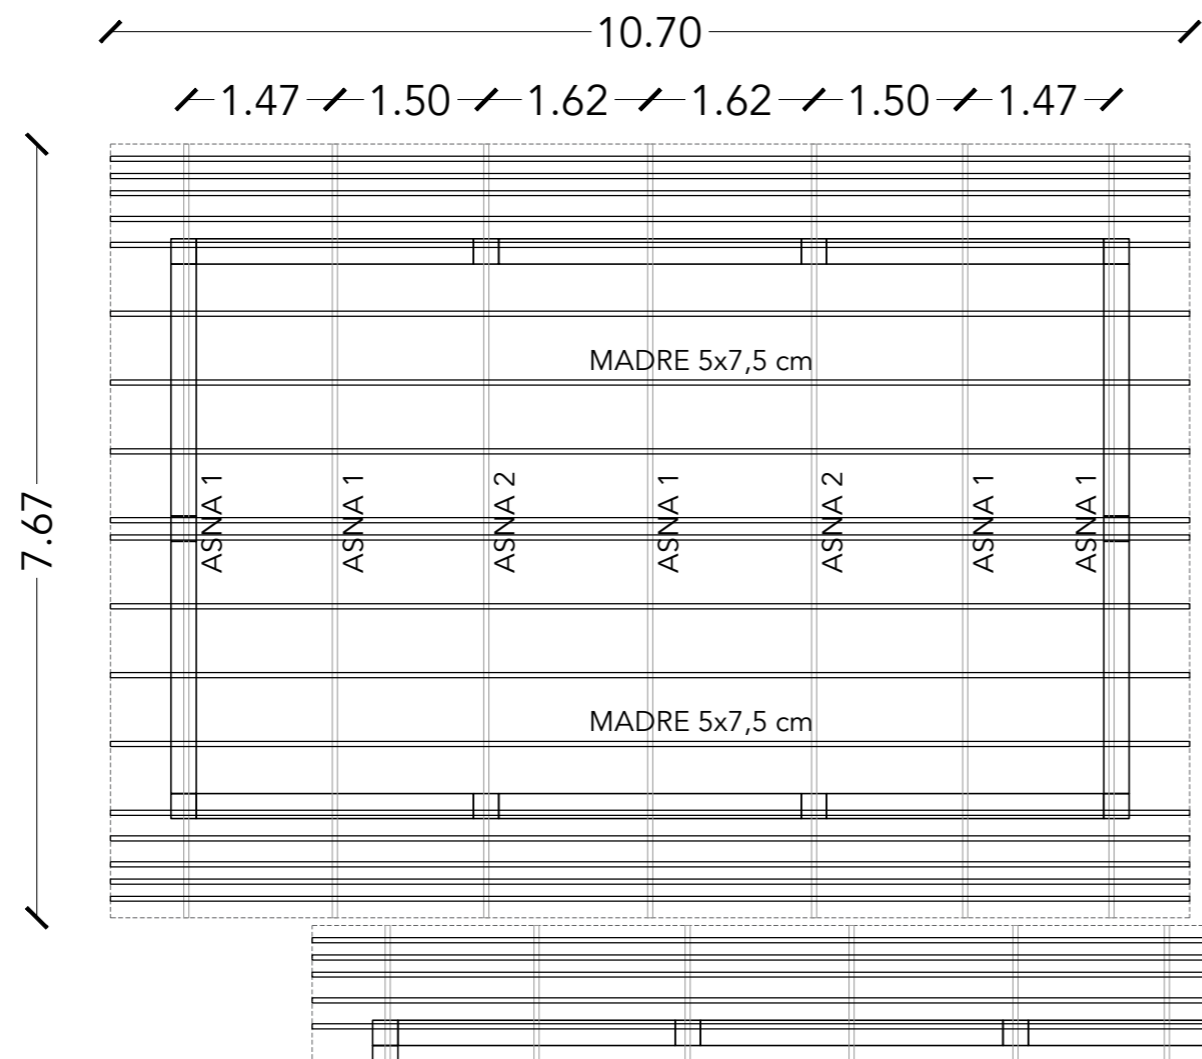
Planta da estrutura
de cobertura

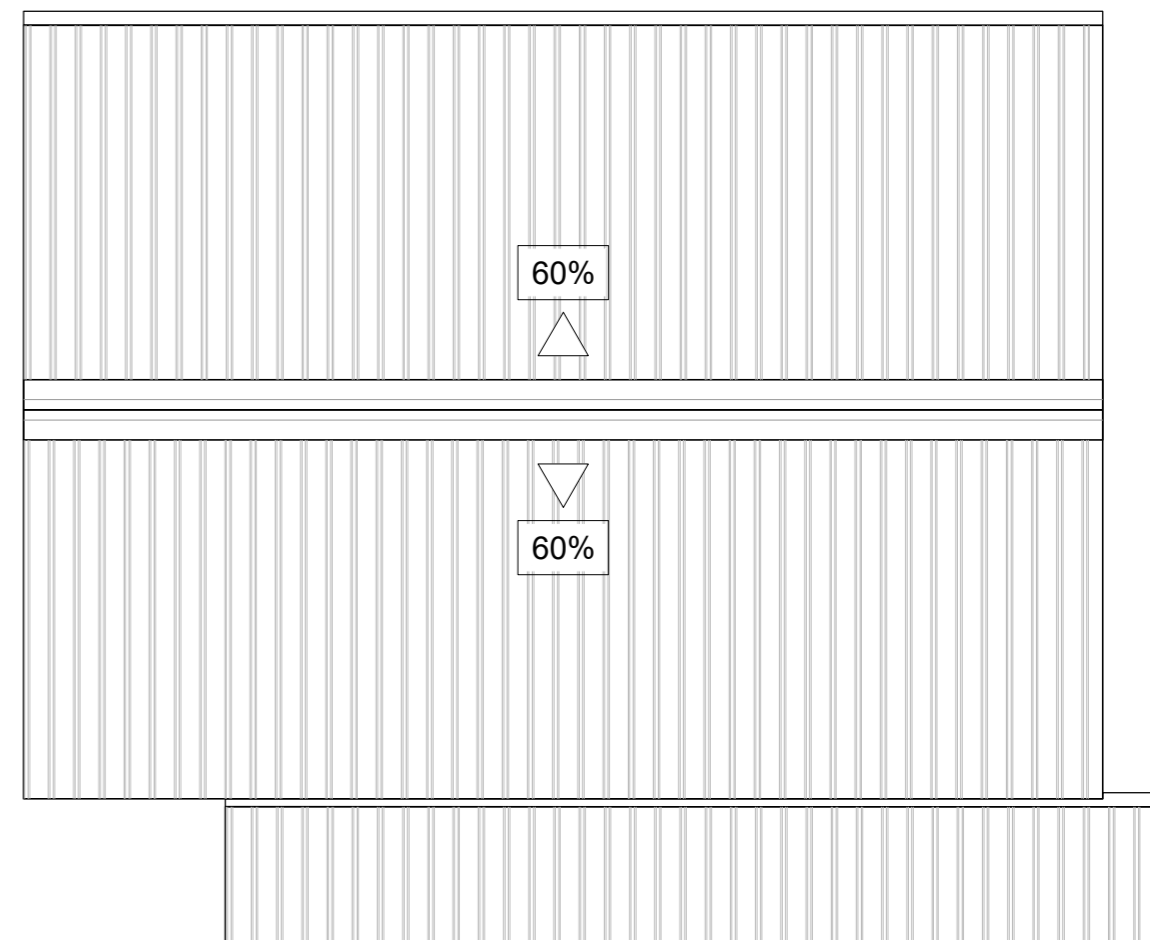
Planta da cobertura

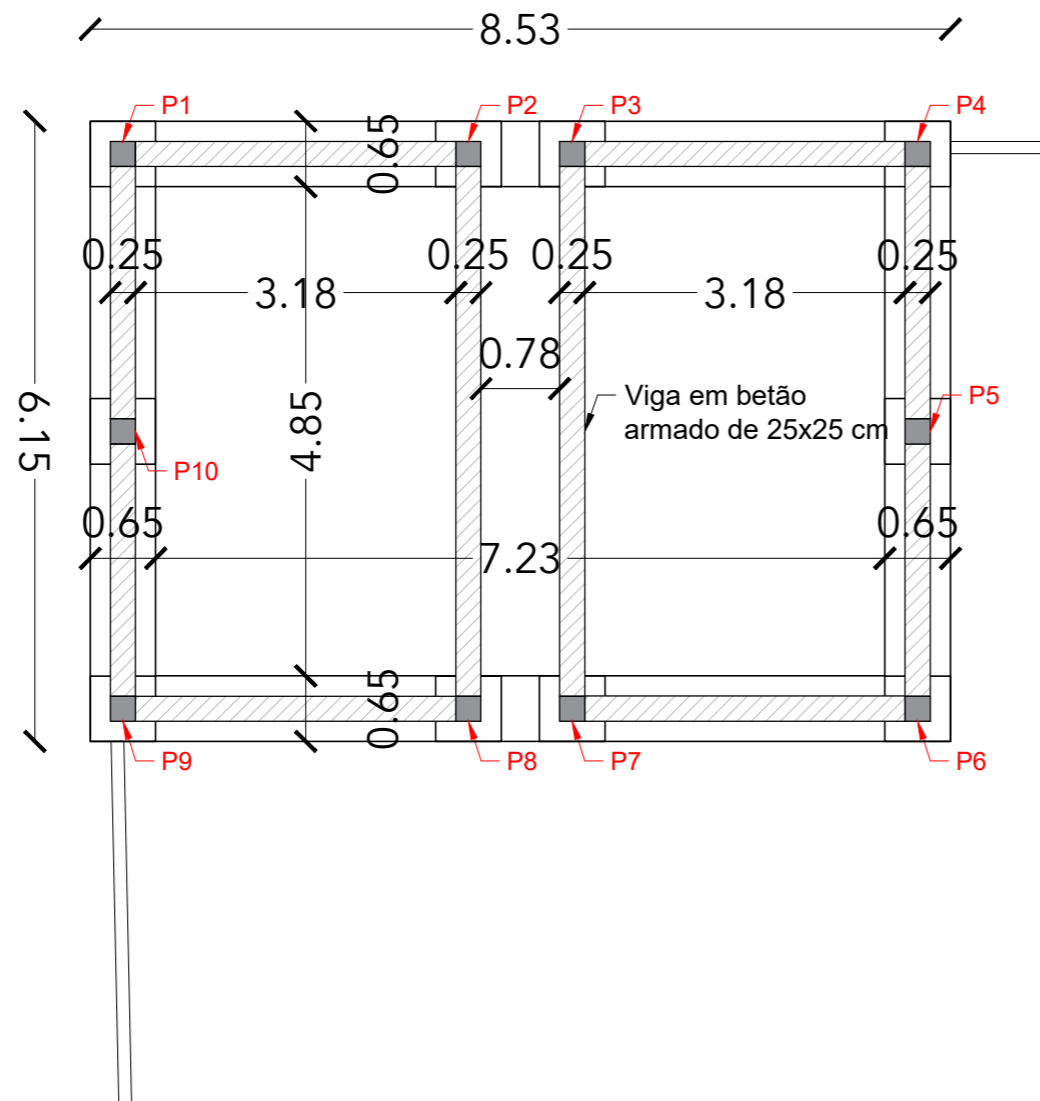
Planta da fundações

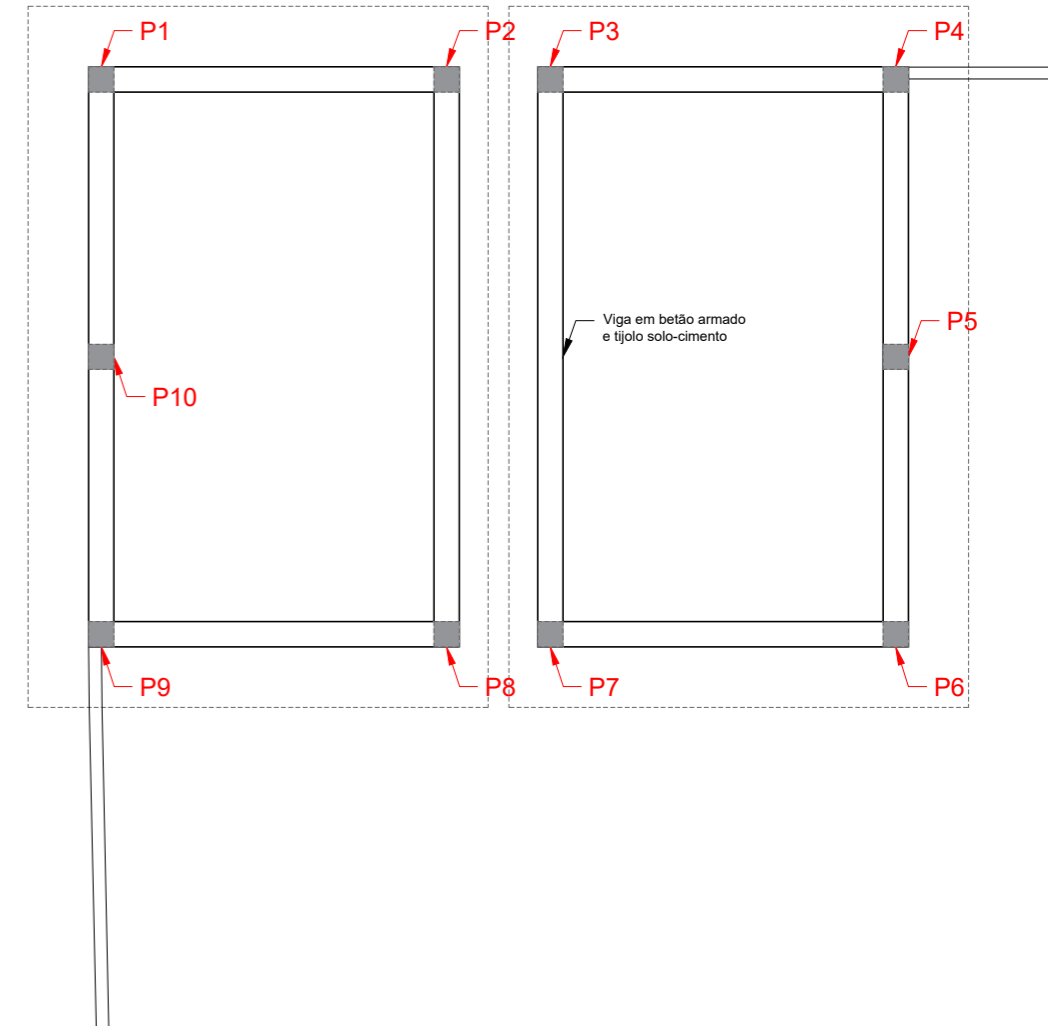
Planta da viga de coroamento
