MAISPEMBA

PROJETO EXECUTIVO PELA CONSTRUÇÃO DA ESCOLINHA
COMUNITARIA NO BAIRRO DE CHUIBA

Projeto Architectonico

Pemba, Moçambique

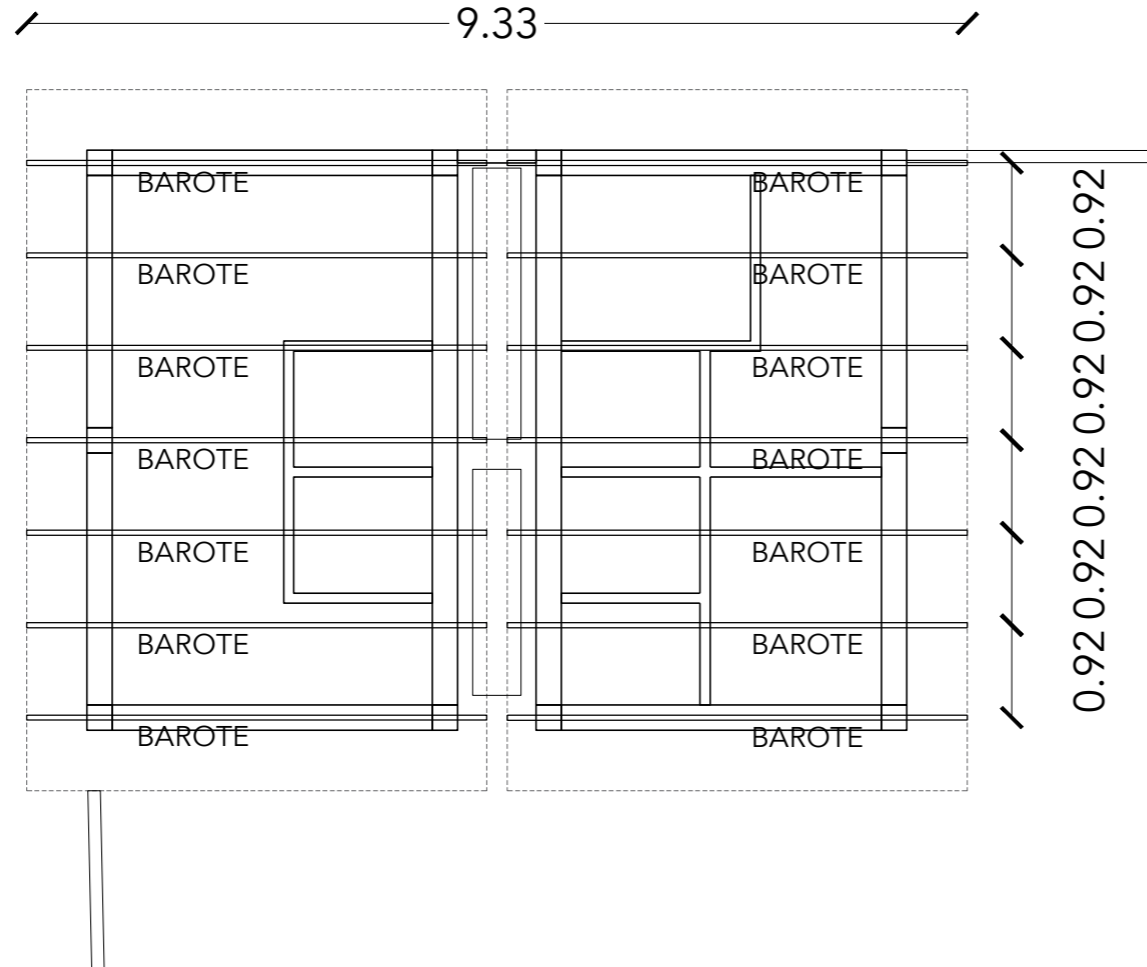
Planta da estrutura
de cobertura

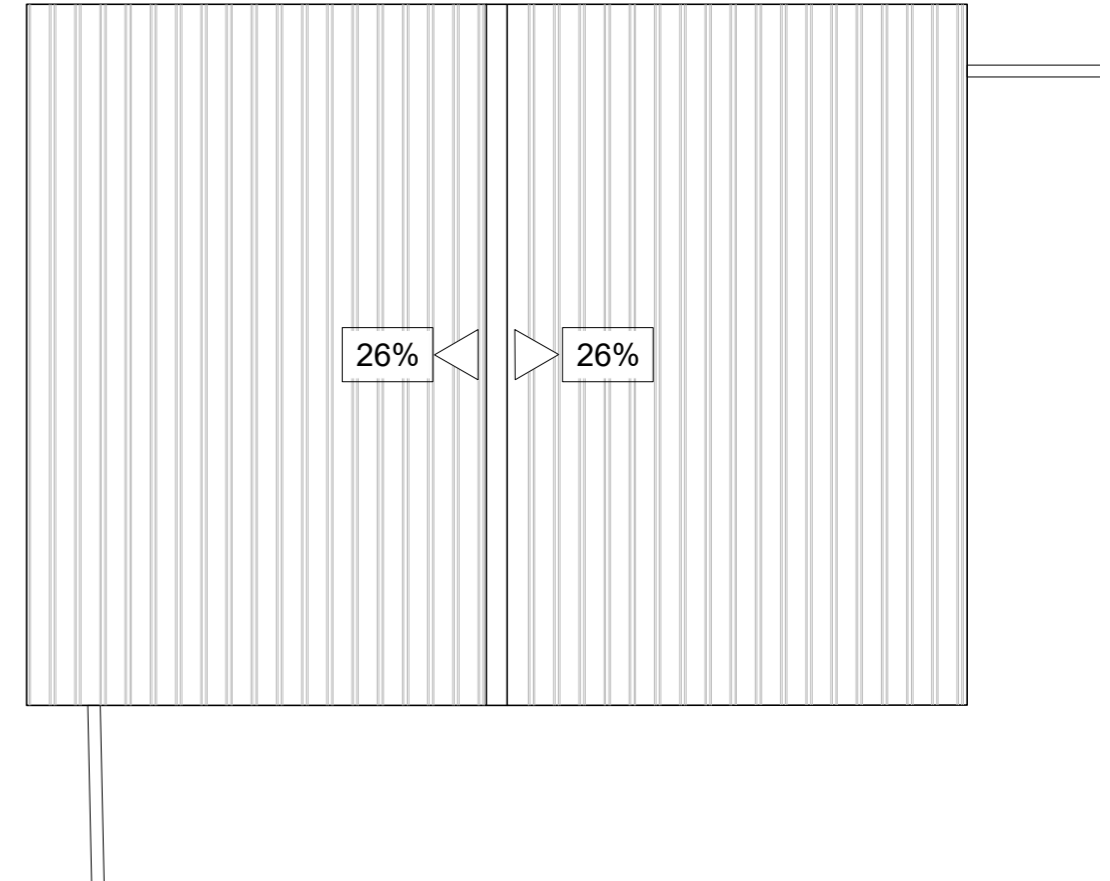
Planta da cobertura

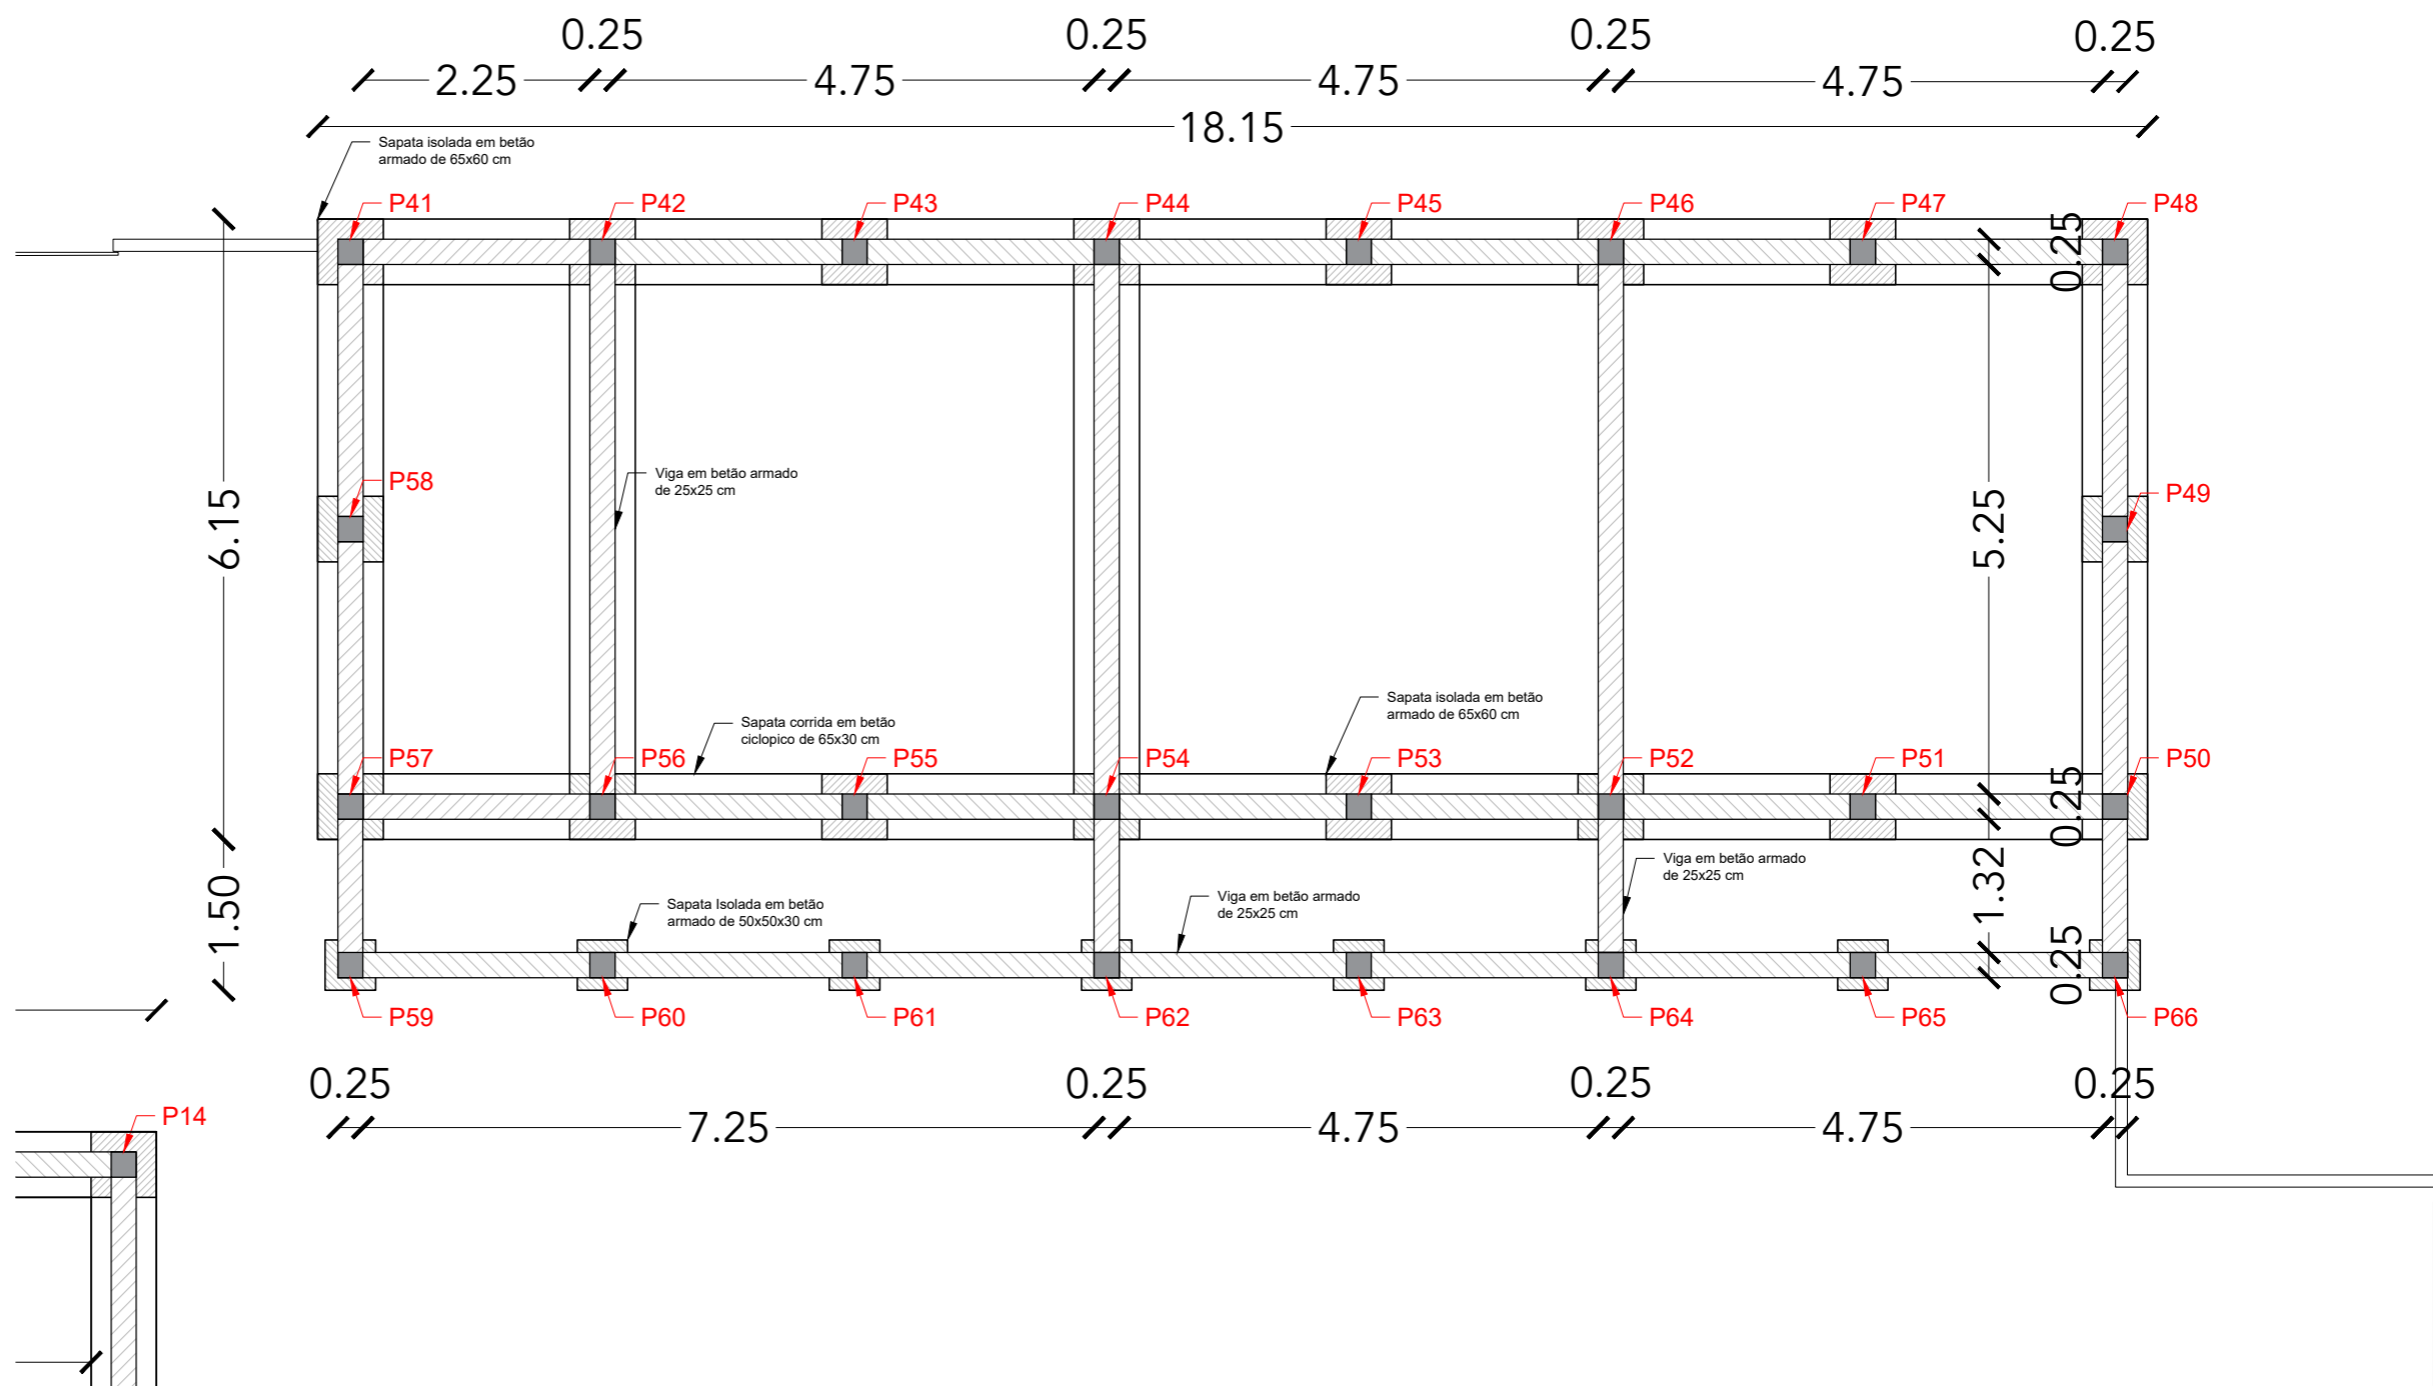
Planta da fundações

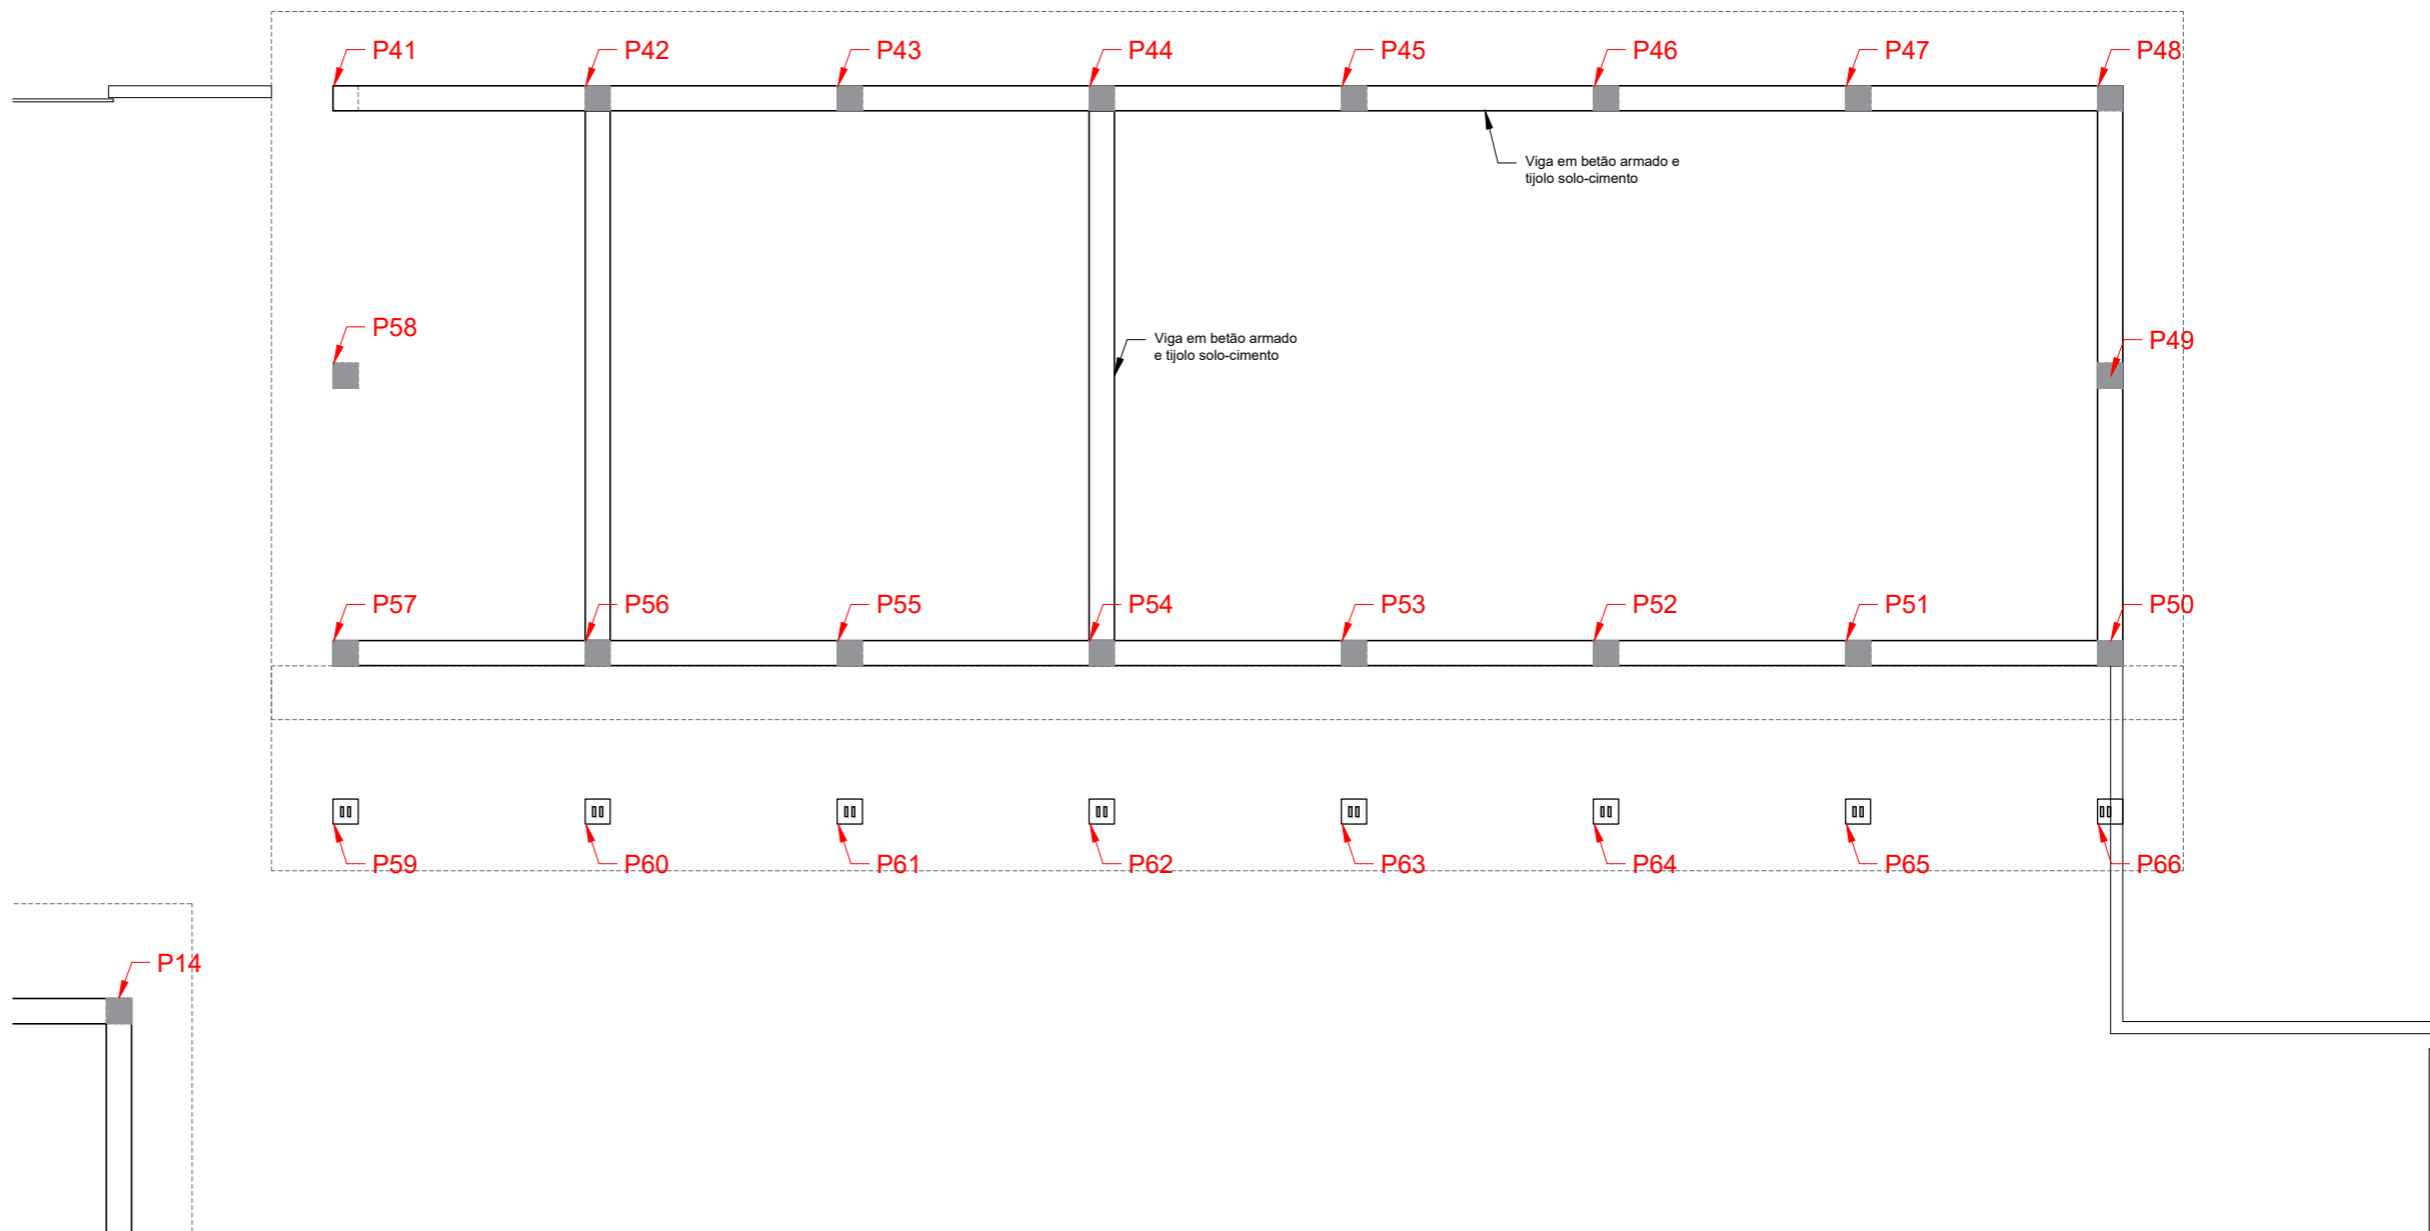
Planta da viga de coroamento

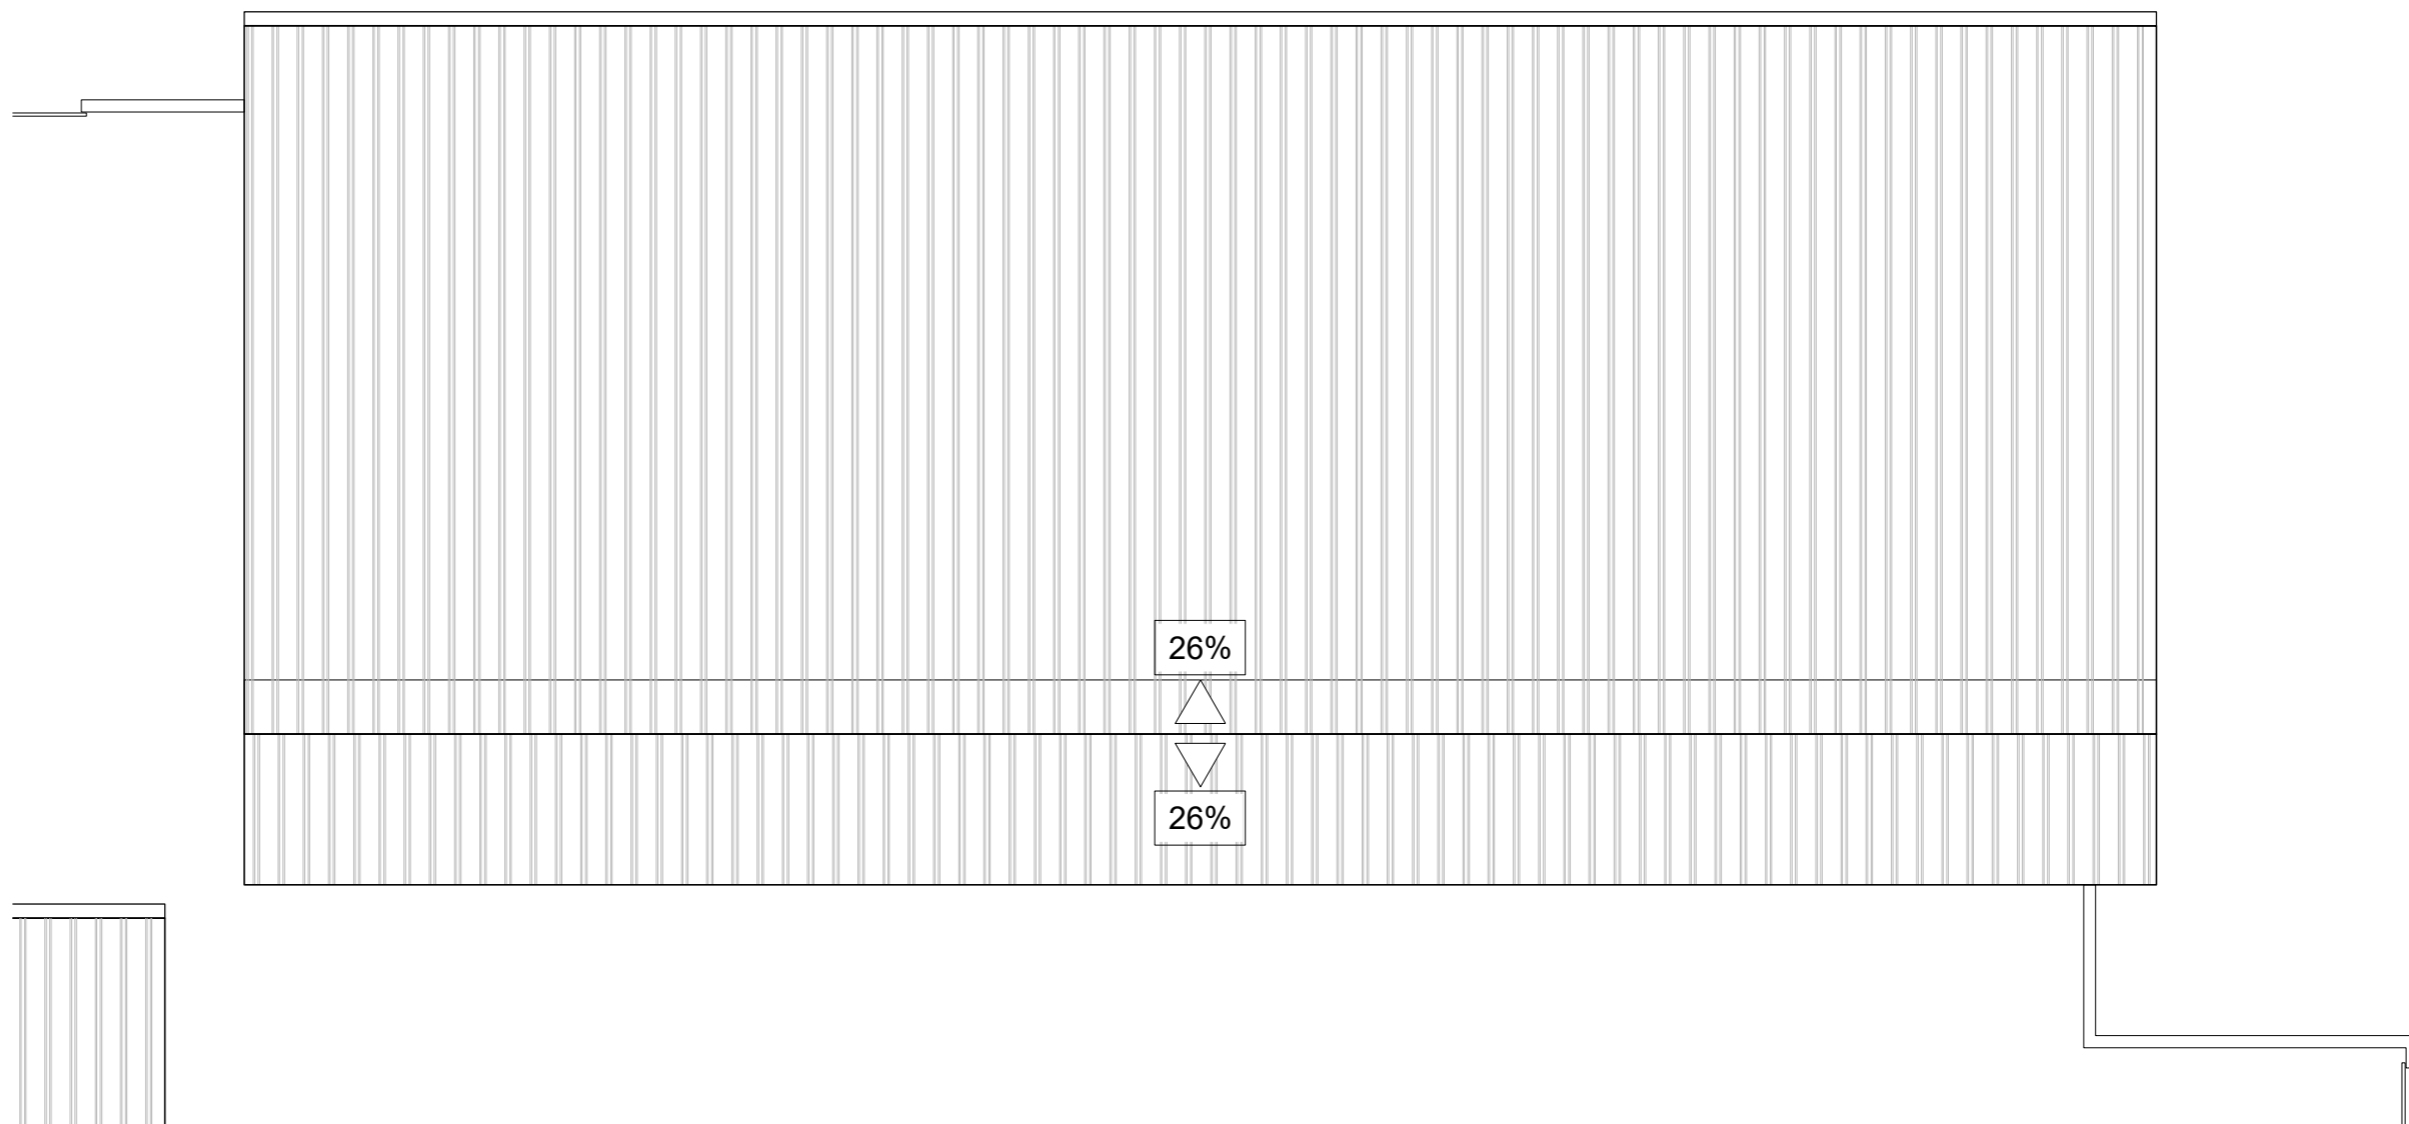
Planta da cobertura

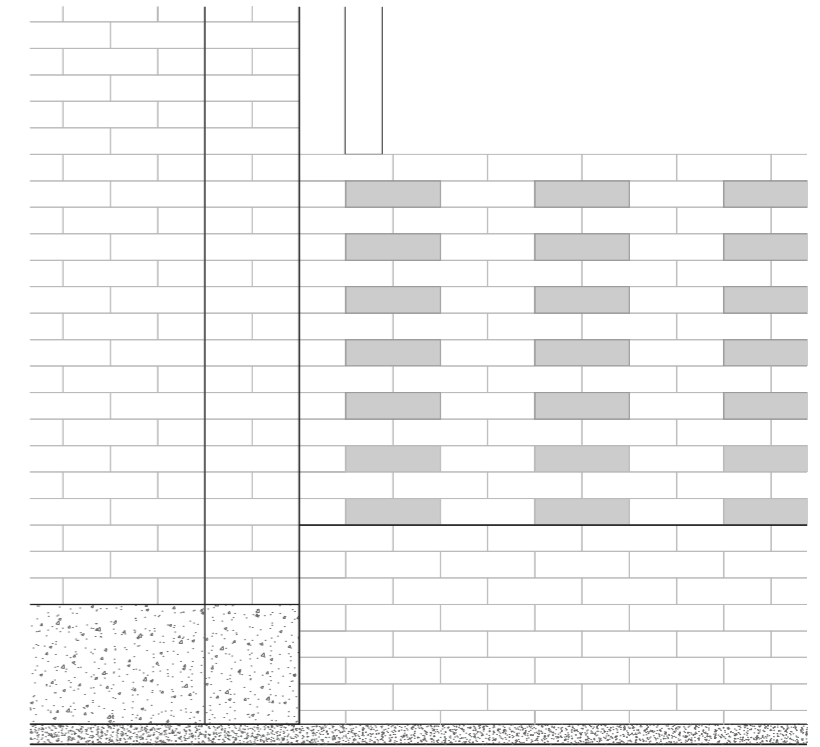
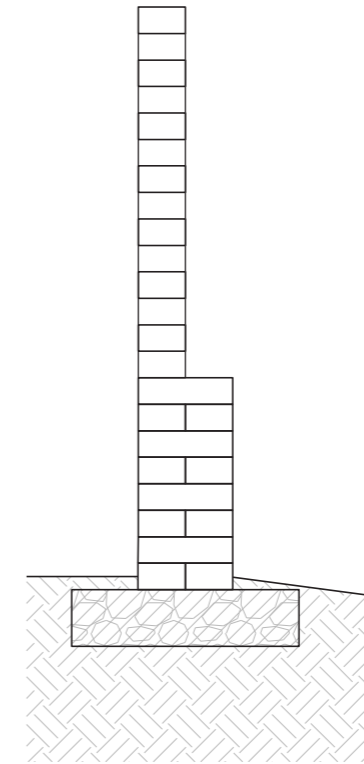
Vedação 1_Lado das ruas
parede em tijolos com
jalousies

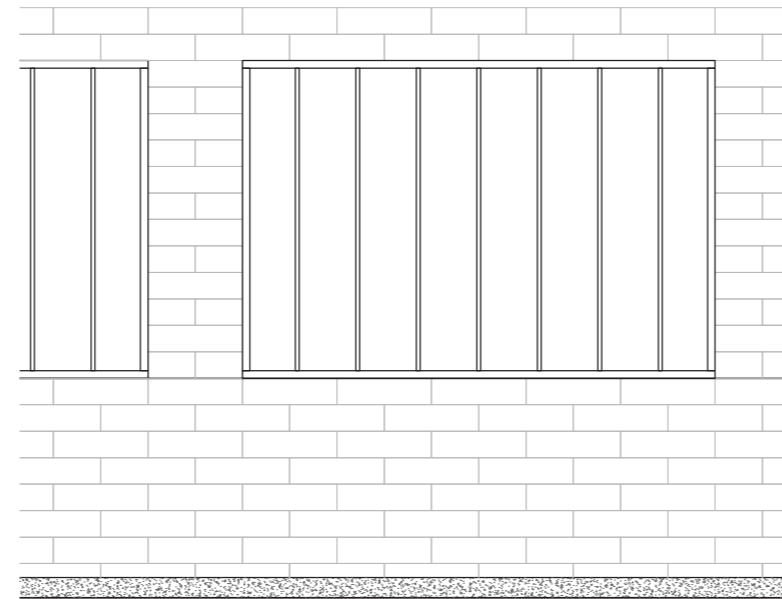
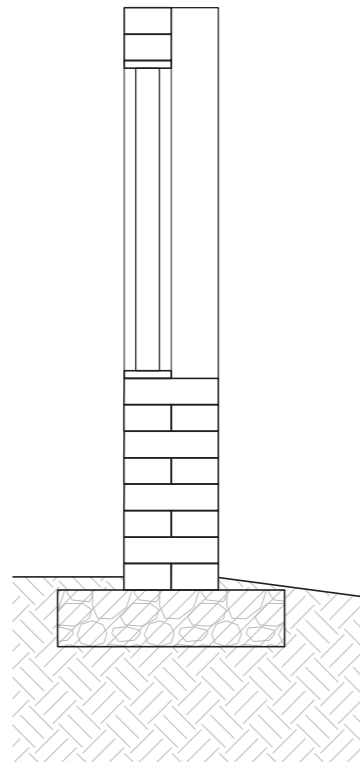
Vedação 2_Lado da praça
Vedação em tijolo e
elementos de madeira

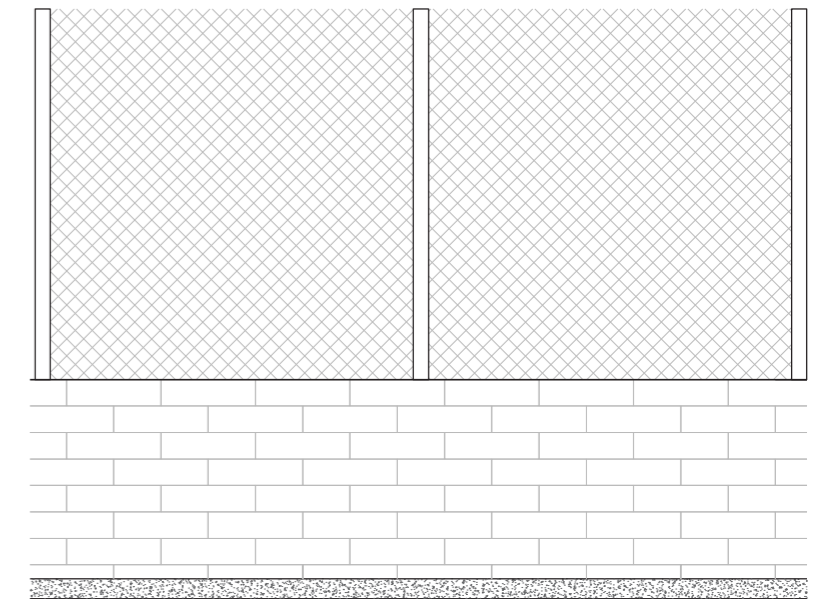
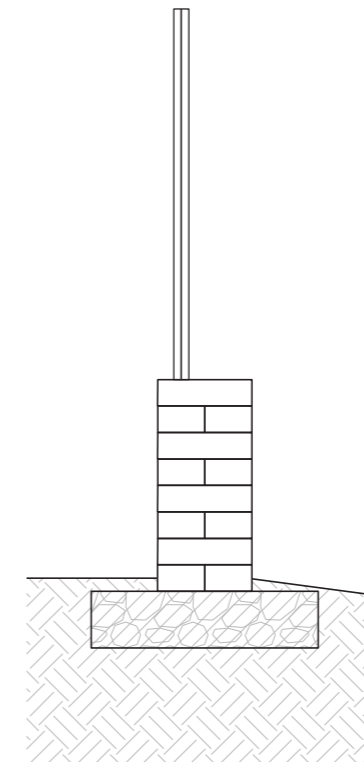
Vedação 3_Lado da escola
primária
Base da vedação em tijolos e
vedação em rede metálica

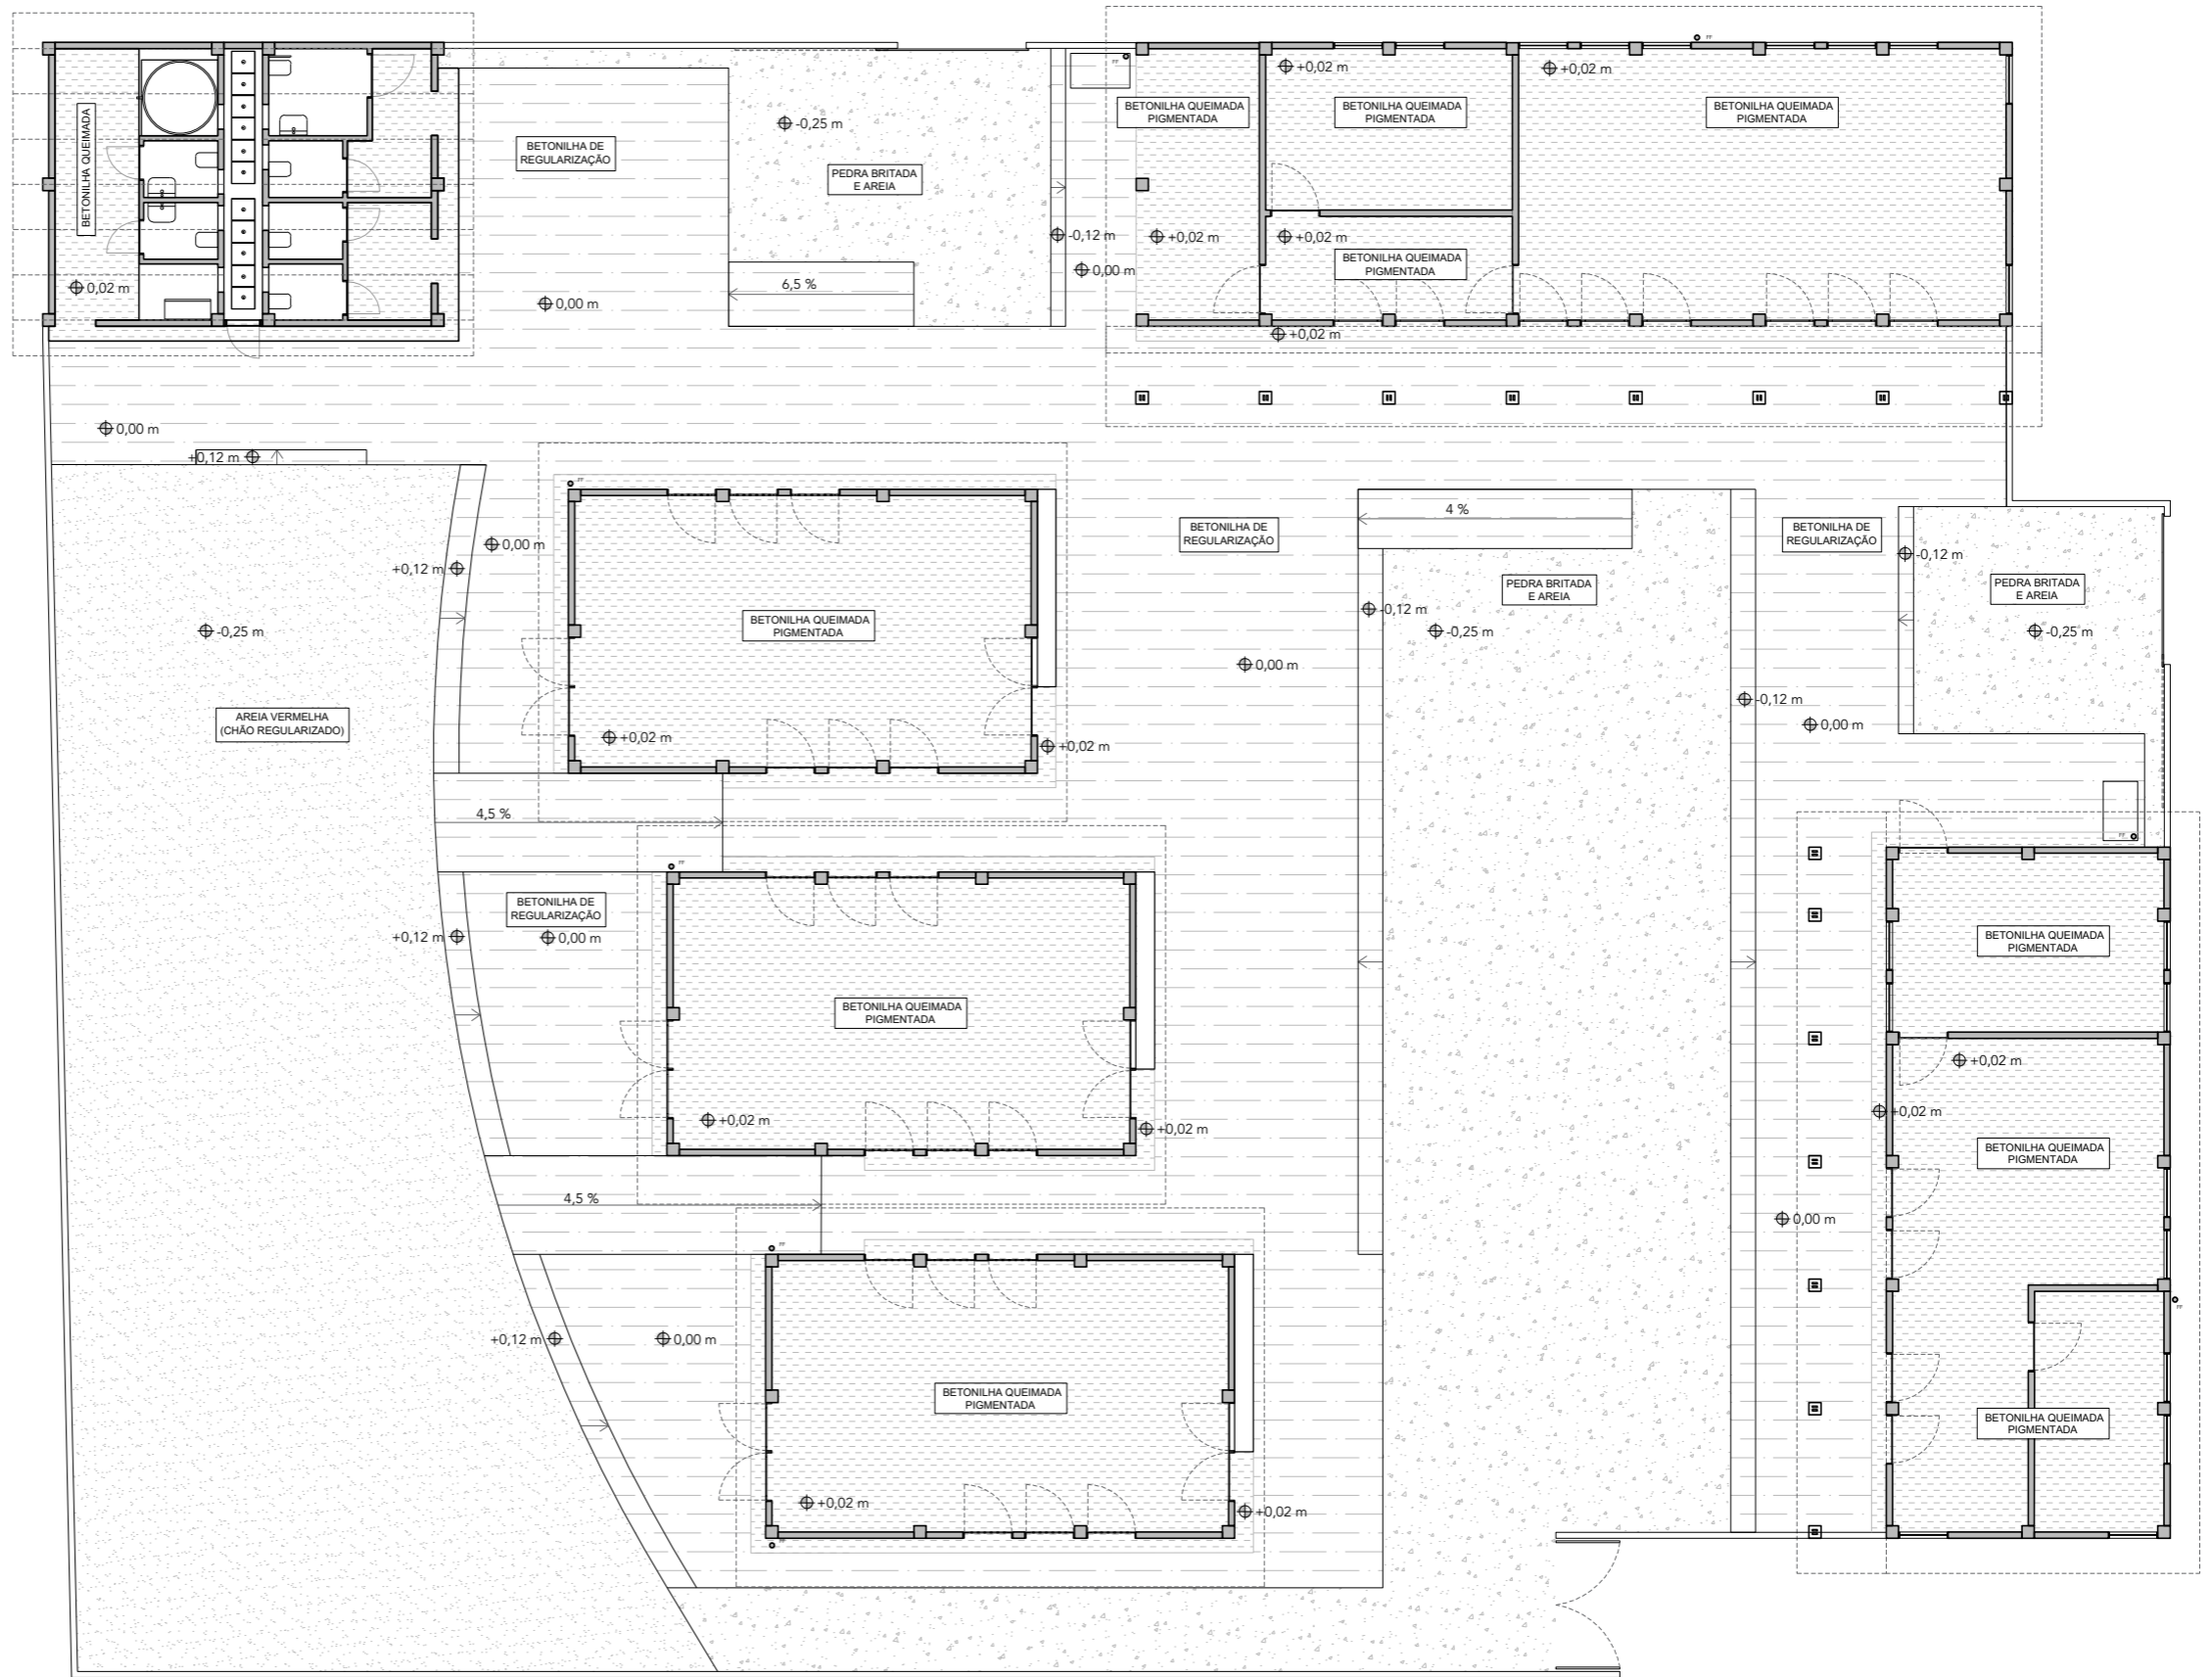
D4.1

BETONILHA QUEIMADA PIGMENTADA	tot mq 385
	BETONILHA DE REGULARIZAÇÃO	tot mq 455
	PEDRA BRITADA E AREIA	tot mq 235
	AREIA VERMELHA (CHÃO REGULARIZADO)	tot mq 218

PRANCHA:
 Mapa dos materias do espaço exterior
 1:150
